Maßnahmensteckbriefe

Fokusräume

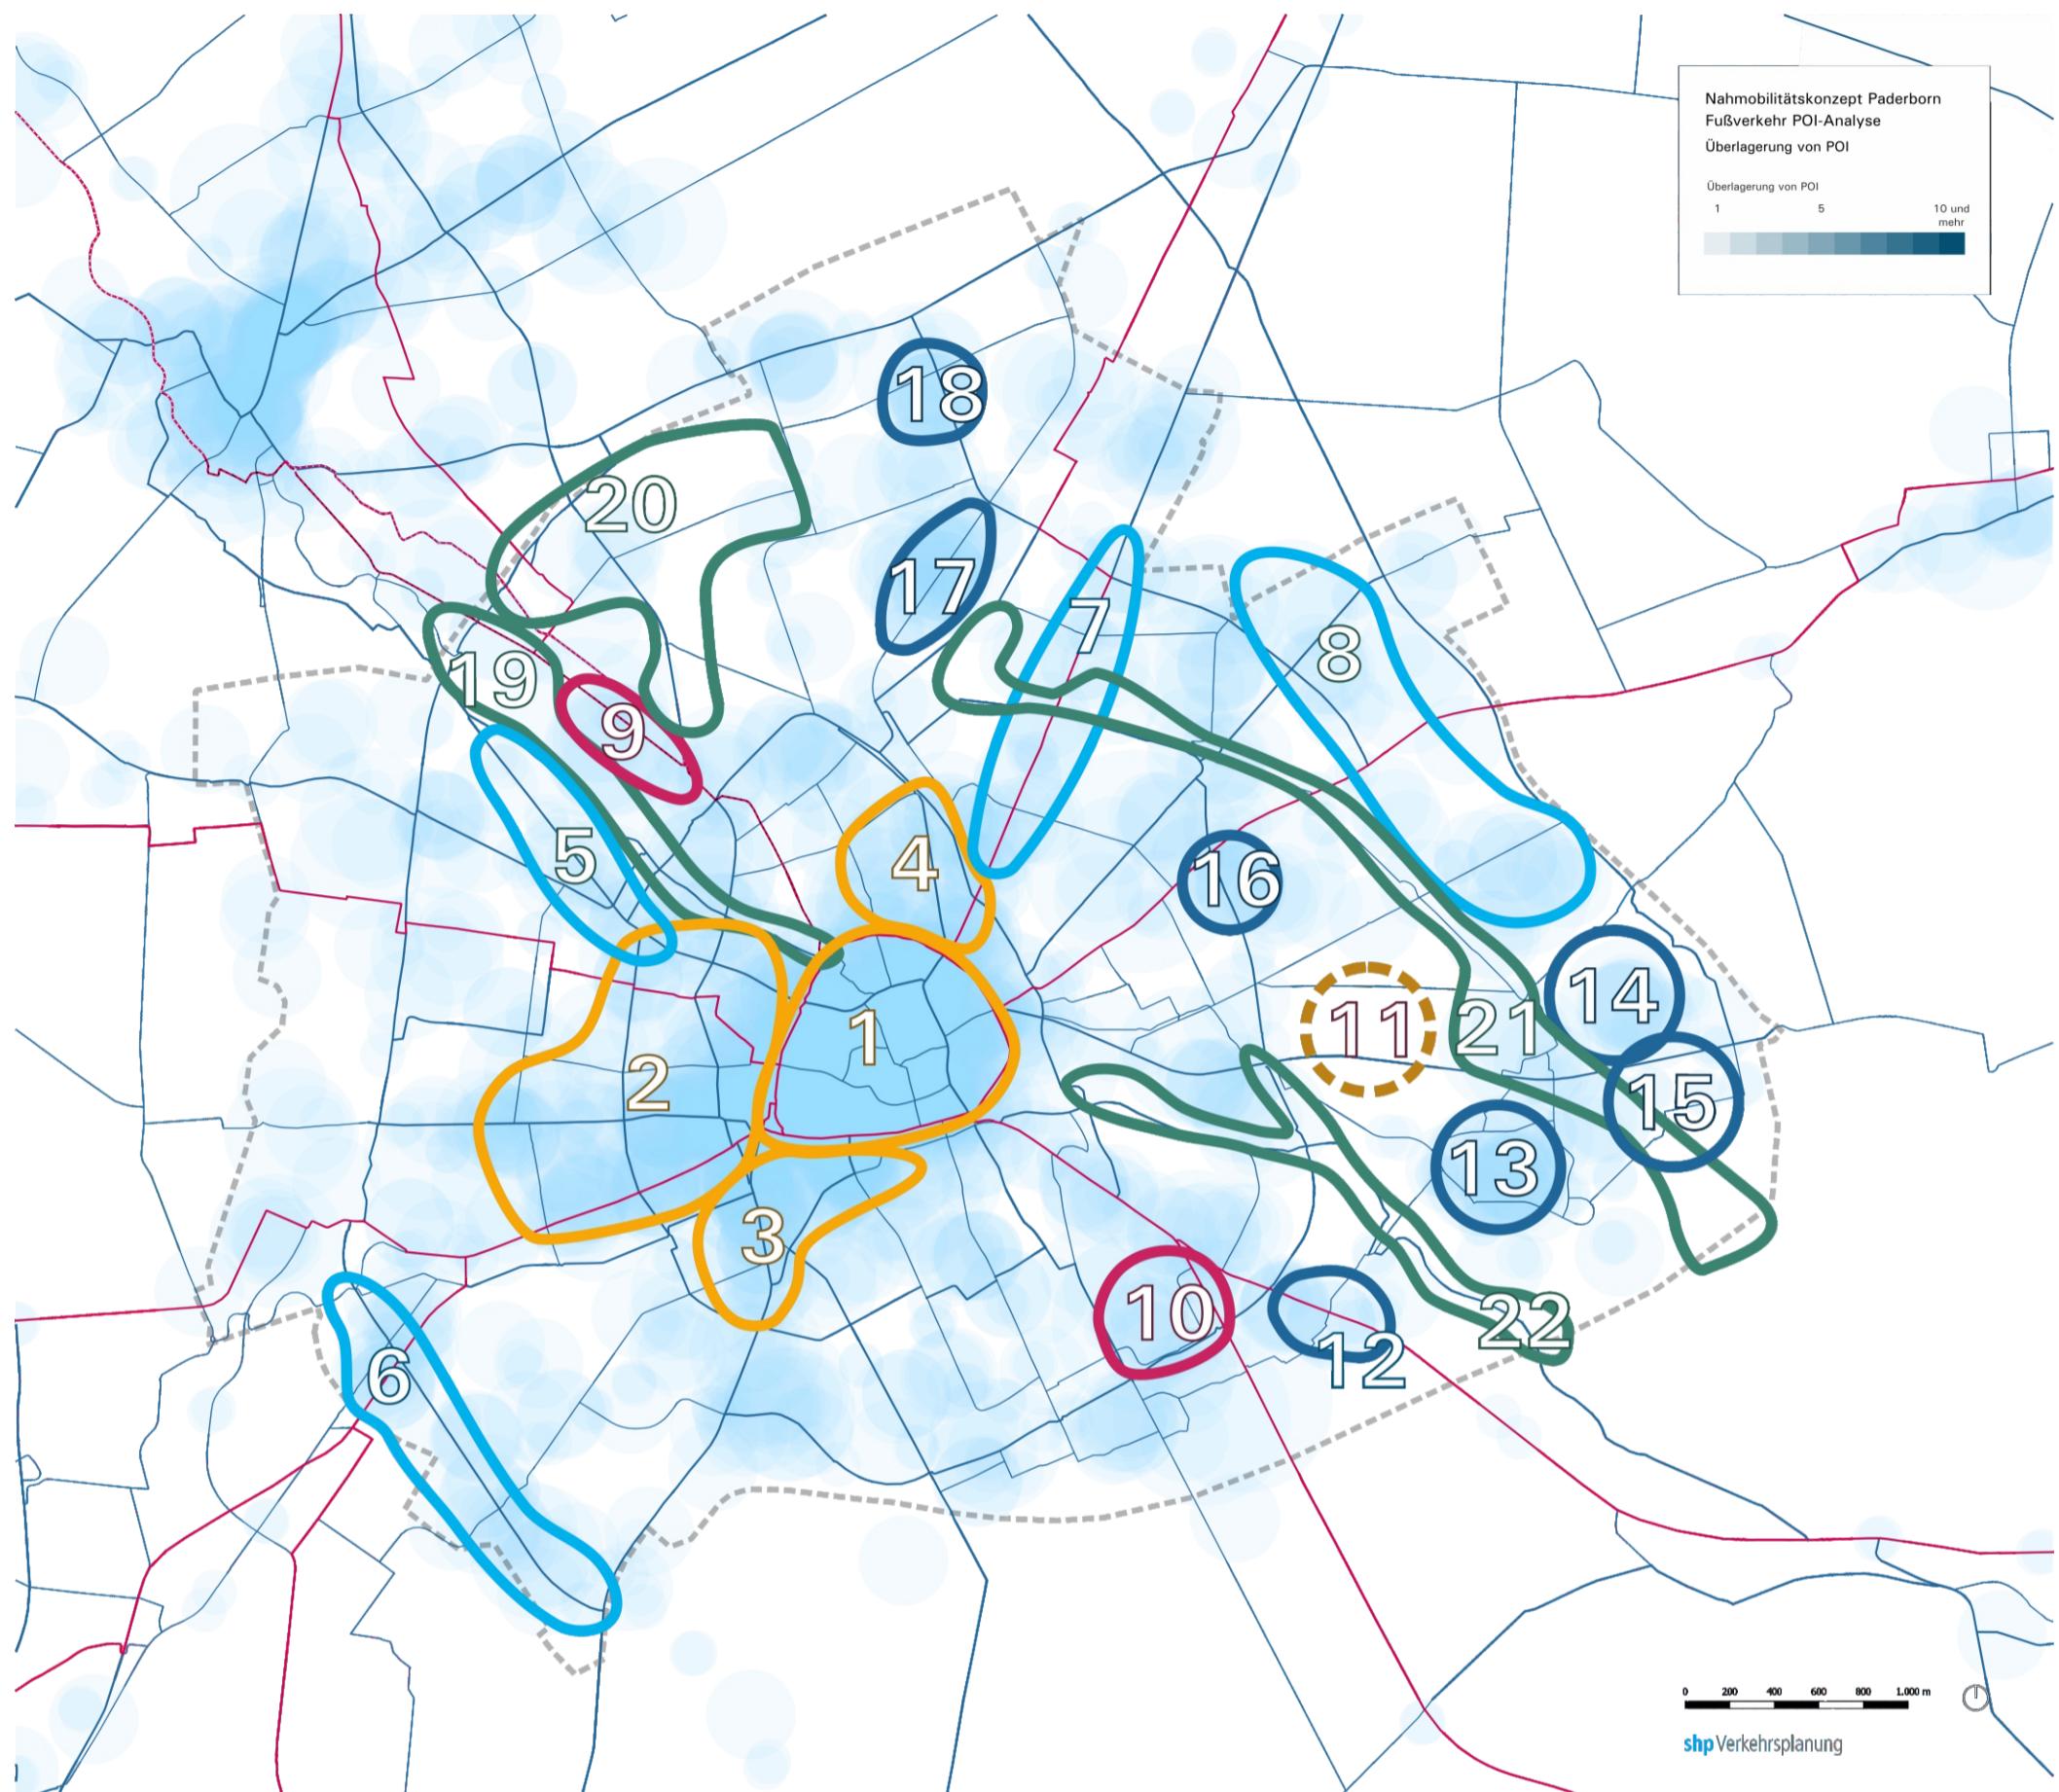
1. Zentrum*
2. Riemekeviertel*
3. Südstadt/Rosendor
4. Detmolder Straße Süd/Heierstor
5. Neuhäuser Straße*
6. Frankfurter Weg
7. Detmolder Straße Nord
8. Auf dem Dören/Benhauser Feld
9. Zukunftsmeile
10. Uni
11. Zukunftsquartier/Barker Areal*
12. Alanbrooke-Quartier*

13. Lichtenfelde
14. Auf der Lieth
15. Kaukenberg
16. Springbachhöfe*
17. Stephanusquartier
18. Dr.-Rörig-Damm
19. Stadtheide
20. Pader*
21. Fischteiche
22. Springbach
23. Krumme Grund

- Ortsteilzentren
- Lehre, Ausbildung
- Gewerbe, spezialisierter Einzelhandel
- Innerstädtische, geschäftliche Räume
- Plangebiete
- Freiräume

Die Grenzen der Fokusräume sind nicht als harte Trennlinien zu verstehen, je nach Ausprägung wird daher im Folgenden individuell auf die einzelnen identifizierten Räume eingegangen. Die Fokusräume können in sechs Arten klassifiziert werden. Die allgemeine Herangehensweise wird in Kap. 6 des Nahmobilitätskonzepts erläutert.

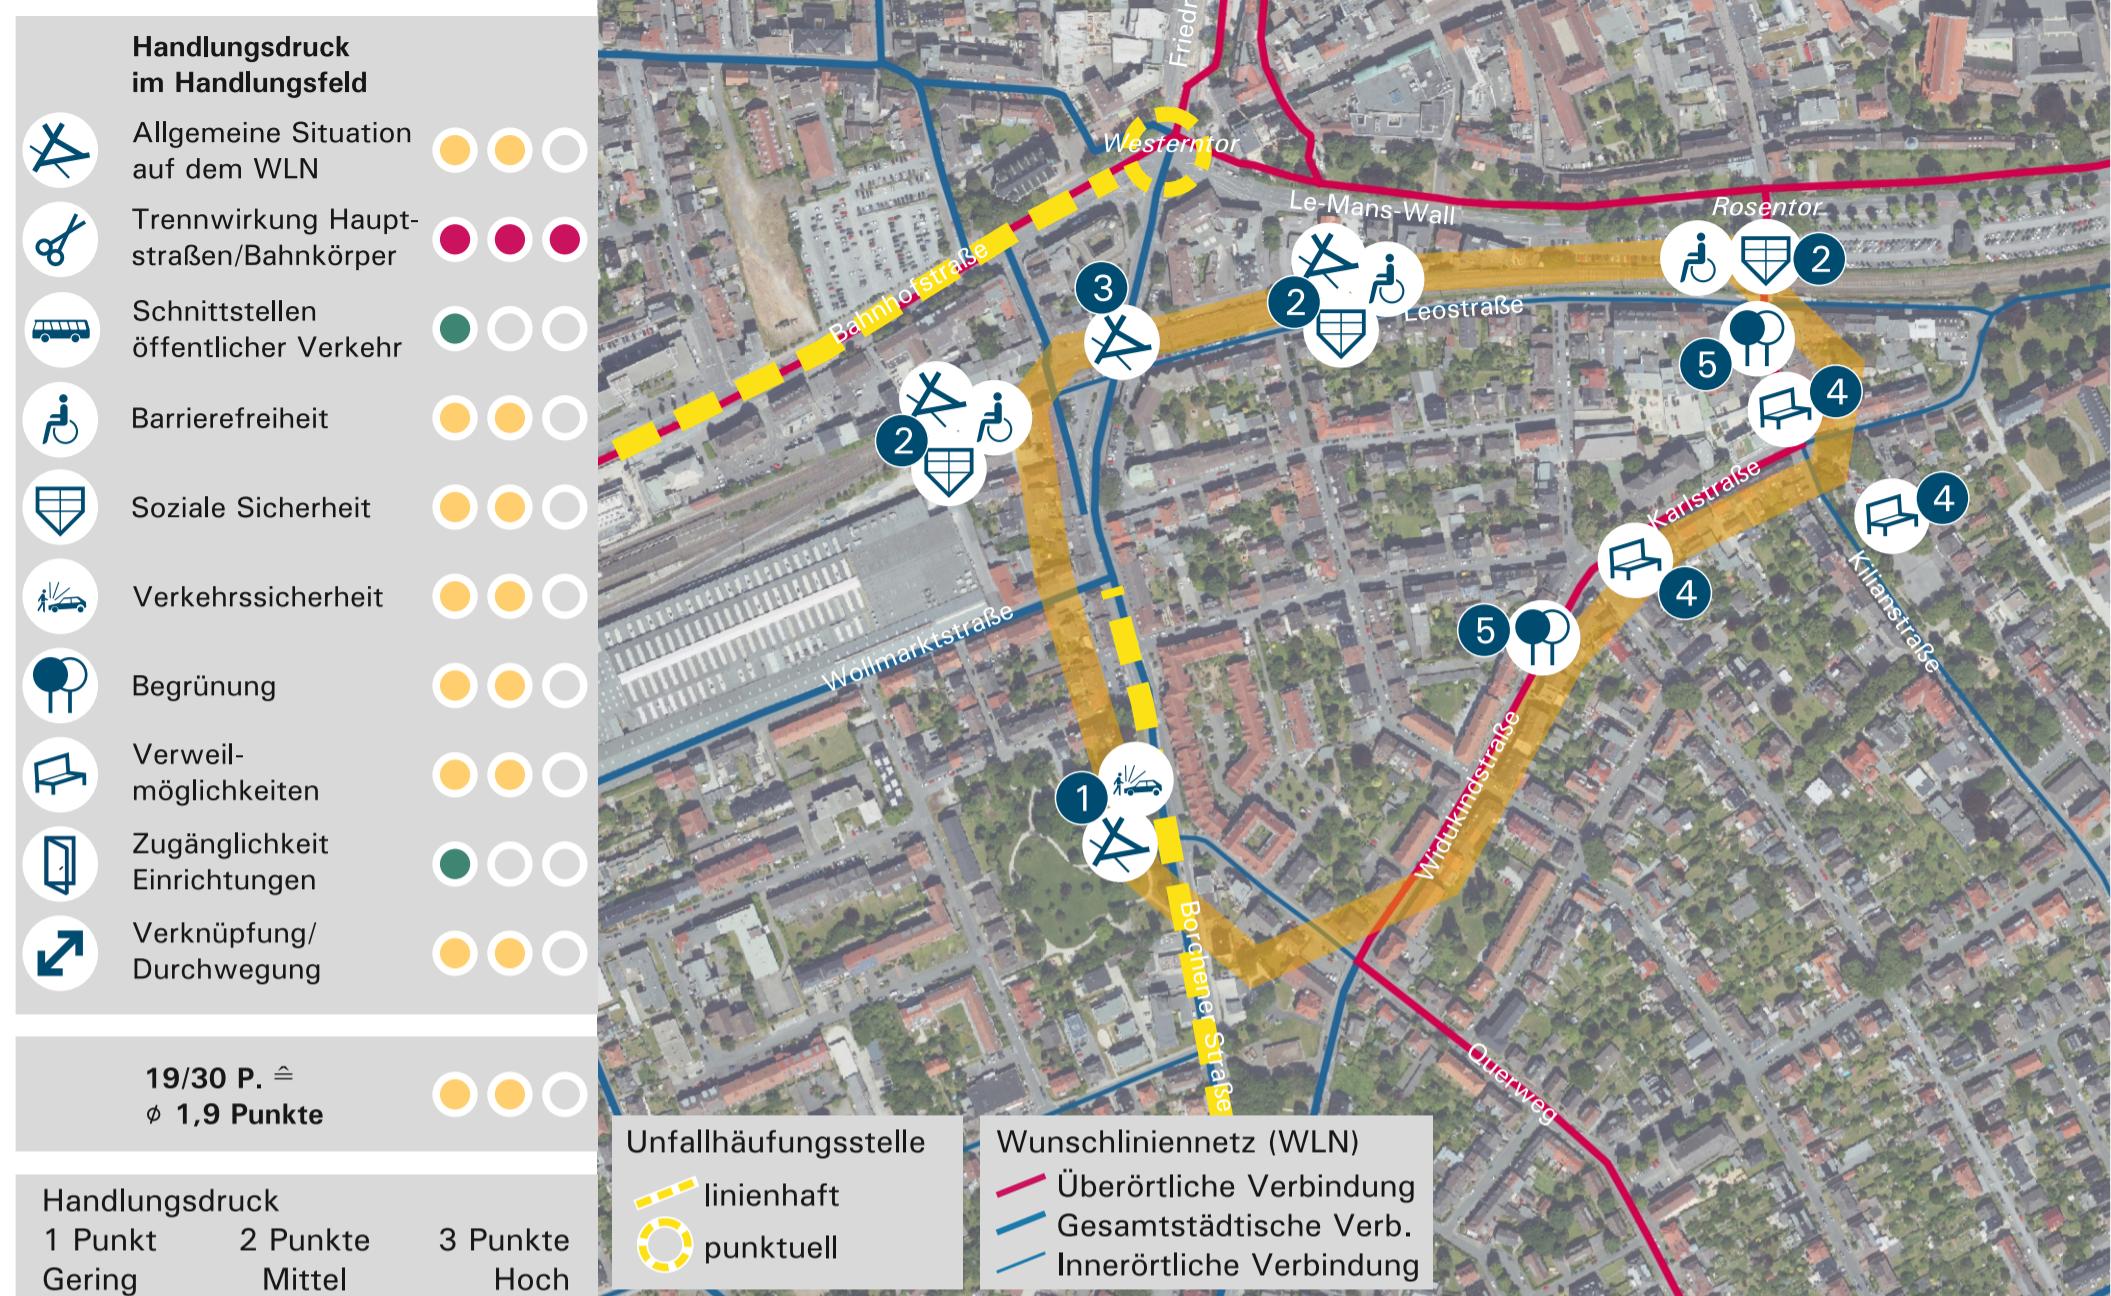
03 Südstadt/Rosentor

1 An der **Borchener Straße** entstehen Konflikte zwischen den Verkehrsarten. Der Abschnitt erscheint in allen untersuchten Drei-Jahres Karten 2018 bis 2022 als Unfallhäufungsstelle. Um eine Verbesserung der Verkehrssicherheit zu ermöglichen, sollten Anpassungen am Straßenquerschnitt vorgenommen werden.

Maßnahme: Handlungsbedarf entsteht vor allem durch das Unfallgebild, sodass zur Sicherung der Verkehrssicherheit kurzfristig Tempo 30 umgesetzt werden sollte! Eine Verbesserung der Verkehrssicherheit könnte durch eine bestandsorientierte Neueinteilung der Fahrstreifen erfolgen: Bergauf (westseitig) könnte ein Radfahrstreifen vorgesehen werden, während bergab (ostseitig) eine Fahrrad-Piktogramm-Kette markiert wird. Dies hätte den Vorteil, dass die bergauf eher langsamfahrenden einen geschützten Raum erhalten, während die bergab eher schnellfahrenden im Mischverkehr geführt werden könnten.

2 Im Quartier können Westerntor/Innenstadt und Hauptbahnhof zu Fuß oder mit dem Rad über **Unterführungen** jeweils ca. 40 m westlich und 110 m östlich der Unterführung der Borchener Straße erreicht werden. Zufußgehende können Innenstadt bzw. Südstadt nicht über die Borchener Straße erreichen, da hier kein Gehweg vorhanden ist, sondern müssen eine der Unterführungen nutzen oder auf einen anderen ebenerdigen Gleisübergang ausweichen, wie bspw. am Rosentor/Kilianstraße. Am Bahnübergang Rosentor ist ergänzend eine Unterführung eingebracht. Die Rampen an den bestehenden Unterführungen sind aufgrund ihrer Neigung nicht barrierefrei und im Radverkehr nur bedingt nutzbar. Unterführungen im Allgemeinen schränken das individuelle Sicherheitsgefühl deutlich ein.

Maßnahme: Ein Ausbau der Unterführungen ist notwendig um die Barrierefreiheit zu gewährleisten. Die Neigung der Rampen sollte überprüft werden und bei Möglichkeit flacher gestaltet werden. Auch technische Lösungen (z.B. Rolltreppe, Aufzug) sind generell denkbar. Eine wertige Beleuchtung sollte vorgesehen werden. Bei der Unterführung westlich der Detmolder Straße spielt zudem der Radverkehr im Zuge einer klassifizierten gesamtstädtische Verbindung eine Rolle.

3 Die **Unterführung der Borchener Straße zw. Pipinstraße und Westerntor** erscheint konfliktträchtig. Die Markierung von Schutzstreifen zur Sicherung des Radverkehrs ist nicht ausreichend.

Maßnahme: Eine getrennte Radwegeinfrastruktur (z.B. Radfahrstreifen) sollte eingebracht werden. Langfristig erscheint ein Ausbau der Unterführung notwendig, sollen die Belange des Kfz- und Radverkehrs gleichberechtigt beachtet werden.

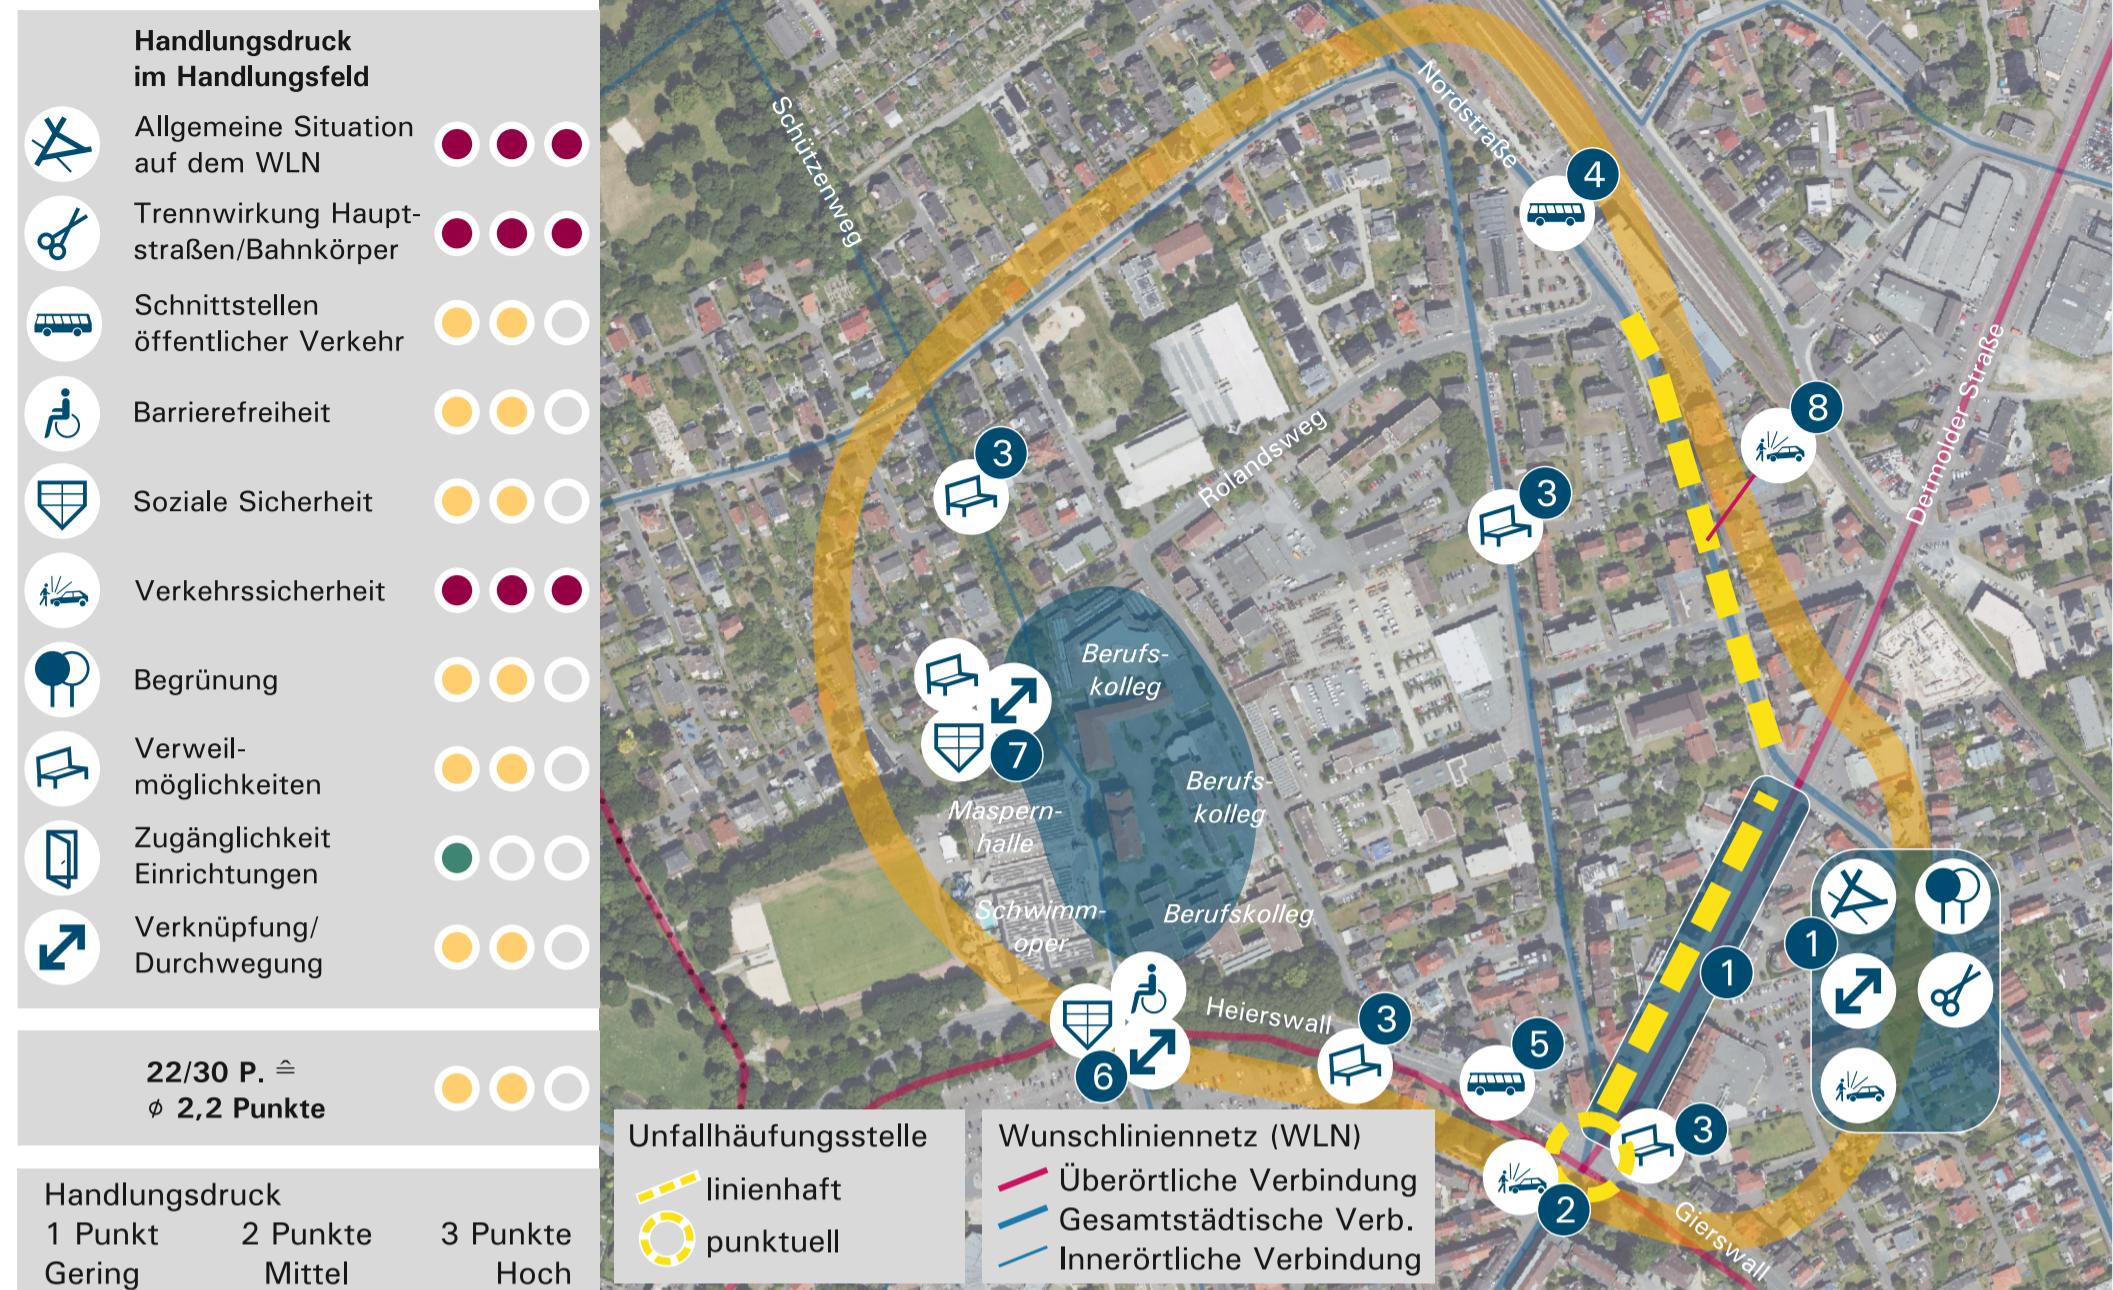
04 Heierstor/ Detmolder Straße Süd

1 An der **Detmolder Straße** sind die Wege für Fuß- und Radverkehr nicht ausreichend bemessen, sodass Konflikte zwischen den Verkehrsarten entstehen. Der Abschnitt erscheint in allen untersuchten Drei-Jahres Karten 2018 bis 2022 als Unfallhäufungspunkt. Der mehrstreifige Straßenquerschnitt stellt eine Barriere zwischen den Quartieren dar, die umwegig nur über die jeweiligen signalisierten Knotenpunkte gequert werden kann. Der Abschnitt ist zudem nicht begrünt.

Maßnahme: Handlungsbedarf entsteht vor allem durch das Unfallagebild, sodass zur Sicherung der Verkehrssicherheit kurzfristig Tempo 30 umgesetzt werden sollte! Eine Verbesserung der fuß- und radverkehrlichen Situation erscheint nur durch einen flächenhaften Ansatz mit Anpassung des Straßenquerschnitts möglich. Bei zukünftigen Maßnahmen sollten die fuß- und radverkehrlichen, sowie Umweltbelange beachtet werden.

2 Der Knotenpunkt **Detmolder Straße/Heierswall/Gierswall** erscheint in allen untersuchten Drei-Jahres-Karten von 2018 bis 2022 als Unfallhäufungspunkt. Die Fahrradstraße Tegelweg ist nur indirekt über den Seitenraum erreichbar, die Anbindung in die Innenstadt erscheint verbesserungswürdig.

Maßnahme: Zur Verbesserung der Verkehrssicherheit kann sich eine getrennte Signalisierung von Kfz- und Fuß-/Radverkehrsströmen an besonders auffälligen Querungsbereichen anbieten. Flächenhafte Markierungen der Rad- und Fußgängerfurten können die Aufmerksamkeit zwischen dem Kfz-Verkehr fördern. Im WLN wird die Einrichtung der Heiersstraße als Fahrradstraße empfohlen. Bei Anpassung des Knotenpunkts sollte eine Anbindung der Fahrradstraße Tegelweg-Heiersstraße beachtet werden.

6 Der Knotenpunkt **Heierswall/Hathumarstraße/Schützenweg** kann ebenerdig nicht gequert werden. Die Neigung der Rampen ist nicht barrierefrei. Unterführungen im Allgemeinen schränken das individuelle Sicherheitsgefühl deutlich ein.

Maßnahme: Ein barrierefreier Ausbau der Unterführung erscheint nur mit großem baulichen Aufwand möglich. Eine ebenerdige Querung könnte dagegen mit deutlich geringerem Aufwand eingebracht werden. Es würde zudem Zugänglichkeit und Barrierefreiheit, im Vergleich zur Bestandsituation, fördern. Die Unterführung kann als ergänzendes Angebot erhalten bleiben.

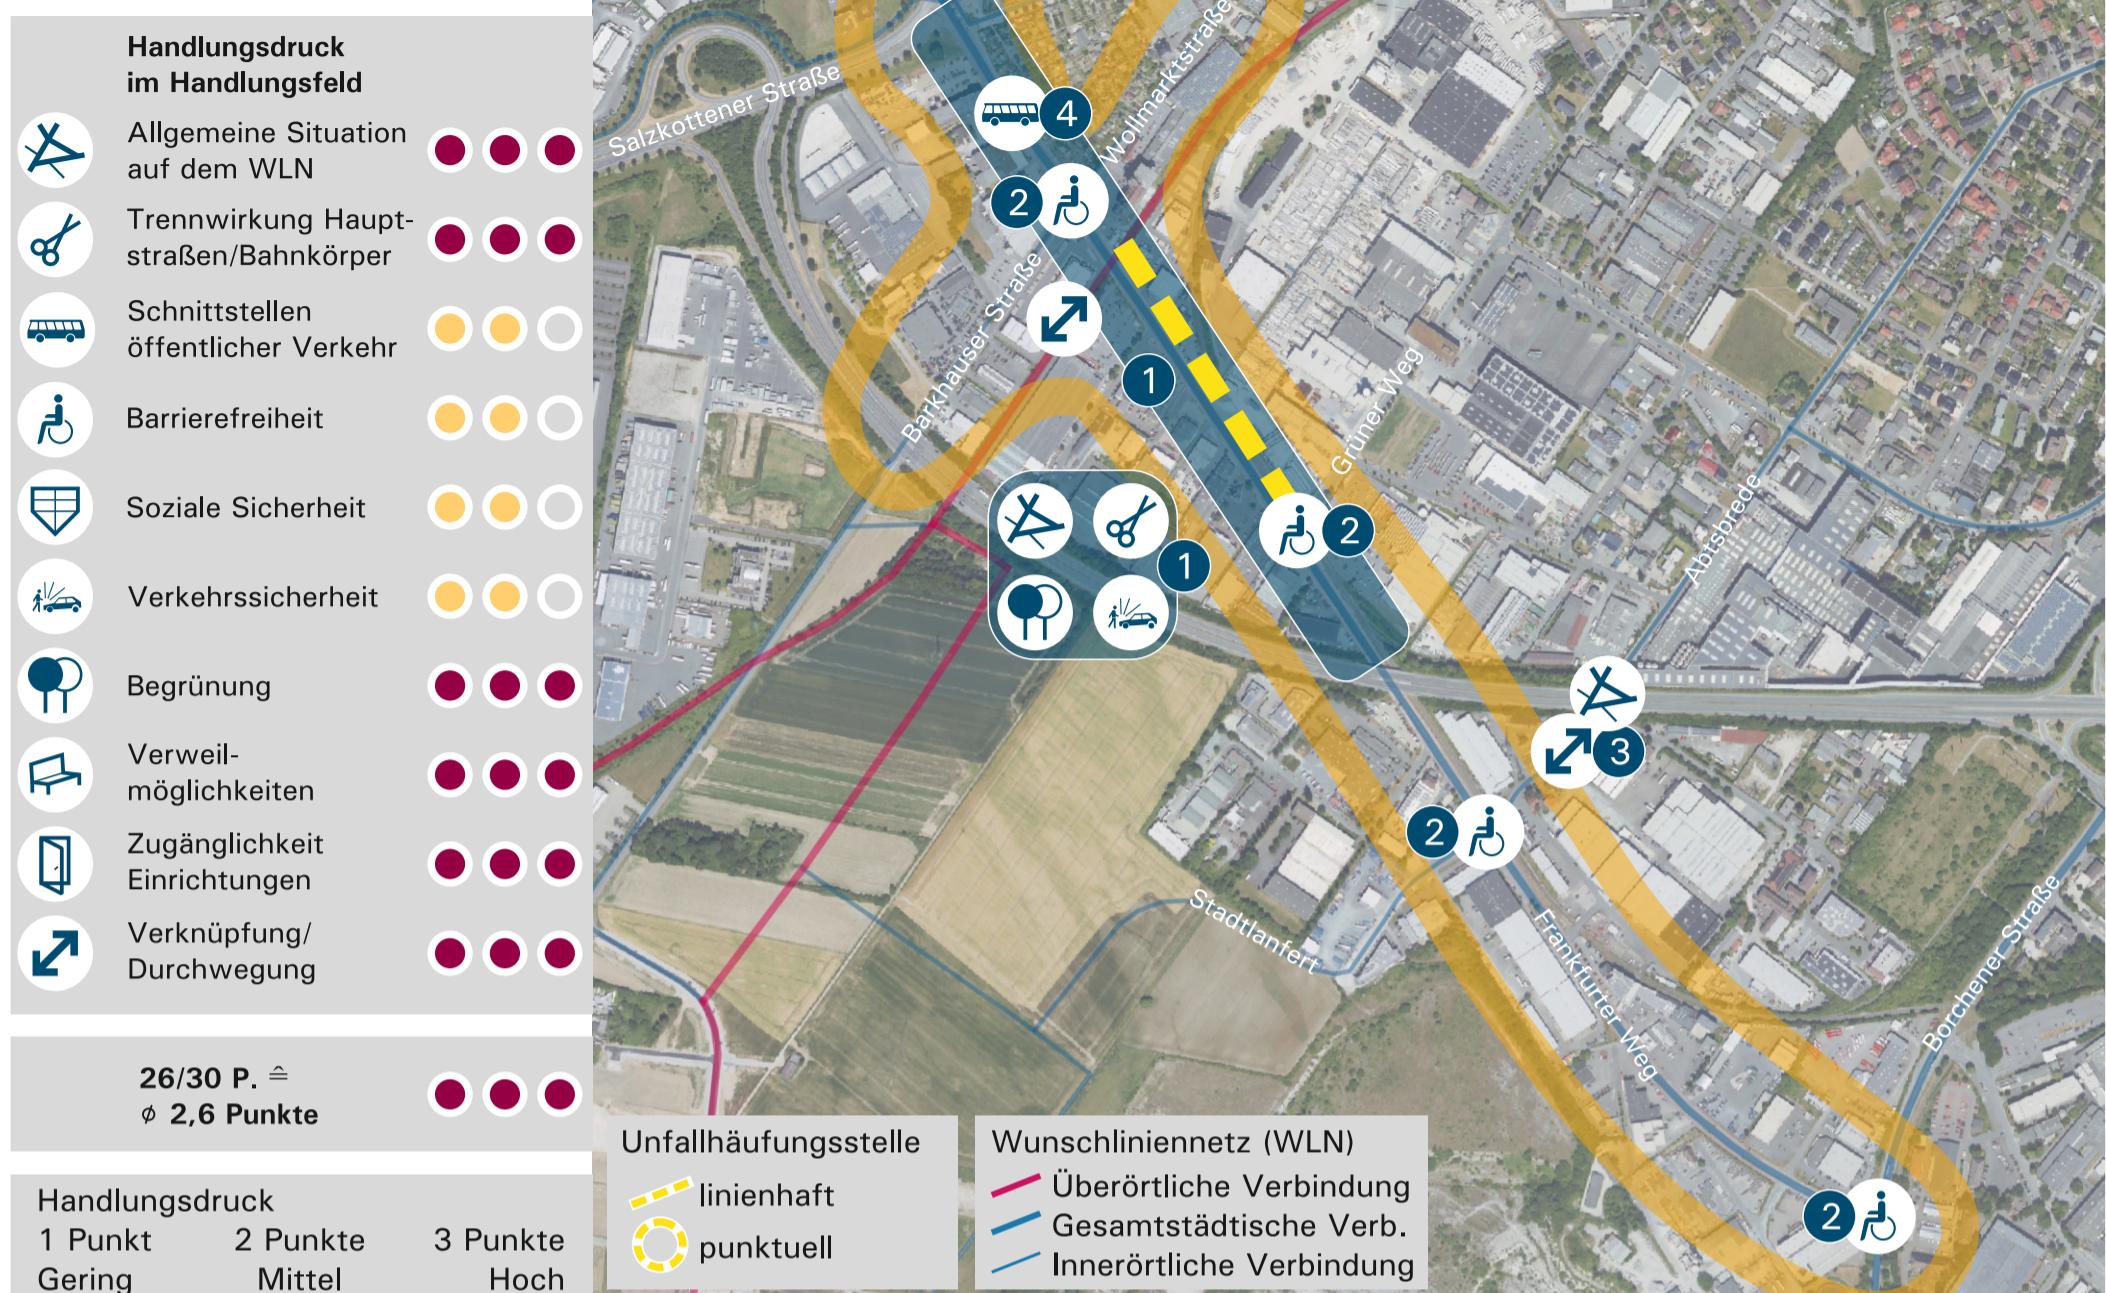
06 Frankfurter Weg

1 Auf dem **Frankfurter Weg** sind die Wege für Fuß- und Radverkehr nicht ausreichend bemessen, sodass Konflikte zwischen den Verkehrsarten entstehen können. Dies gilt für den gesamten Frankfurter Weg, fällt jedoch insbesondere **zwischen der Bahnhofstraße und Stettiner Straße** auf. Der Abschnitt weist zudem keine Begrünung vor. Der Abschnitt des Frankfurter Wegs **zwischen den Knotenpunkten Barkhauser Straße/Wollmarktstraße und Grüner Weg** erscheint in allen untersuchten Drei-Jahres-Karten von 2018 bis 2022 als Unfallhäufungspunkt.

Maßnahme: Handlungsbedarf entsteht vor allem durch das Unfallagebild, sodass zur Sicherung der Verkehrssicherheit kurzfristig Tempo 30 umgesetzt werden sollte! Eine Verbesserung der fuß- und radverkehrlichen Situation erscheint nur durch einen flächenhaften Ansatz mit Anpassung des Straßenquerschnitts möglich. Bei zukünftigen Maßnahmen sollten die fuß- und radverkehrlichen, sowie Umweltbelange beachtet werden.

4 Die Haltestelle **Barkhauser Straße (Süd)** befindet sich ungünstig zwischen den beiden Knotenpunkten. Sie verfügt zudem über keinen ausreichend bemessenen und ausgestatteten Wartebereich (Kein Wetterschutz, Sitzgelegenheit).

Maßnahme: Eine Verortung näher an den Knotenpunkt Frankfurt Weg/Barkhauser Straße/Wollmarktstraße sollte überprüft werden und würde die Erreichbarkeit verbessern. Die Haltestelle sollte über eine entsprechende Ausstattung verfügen.

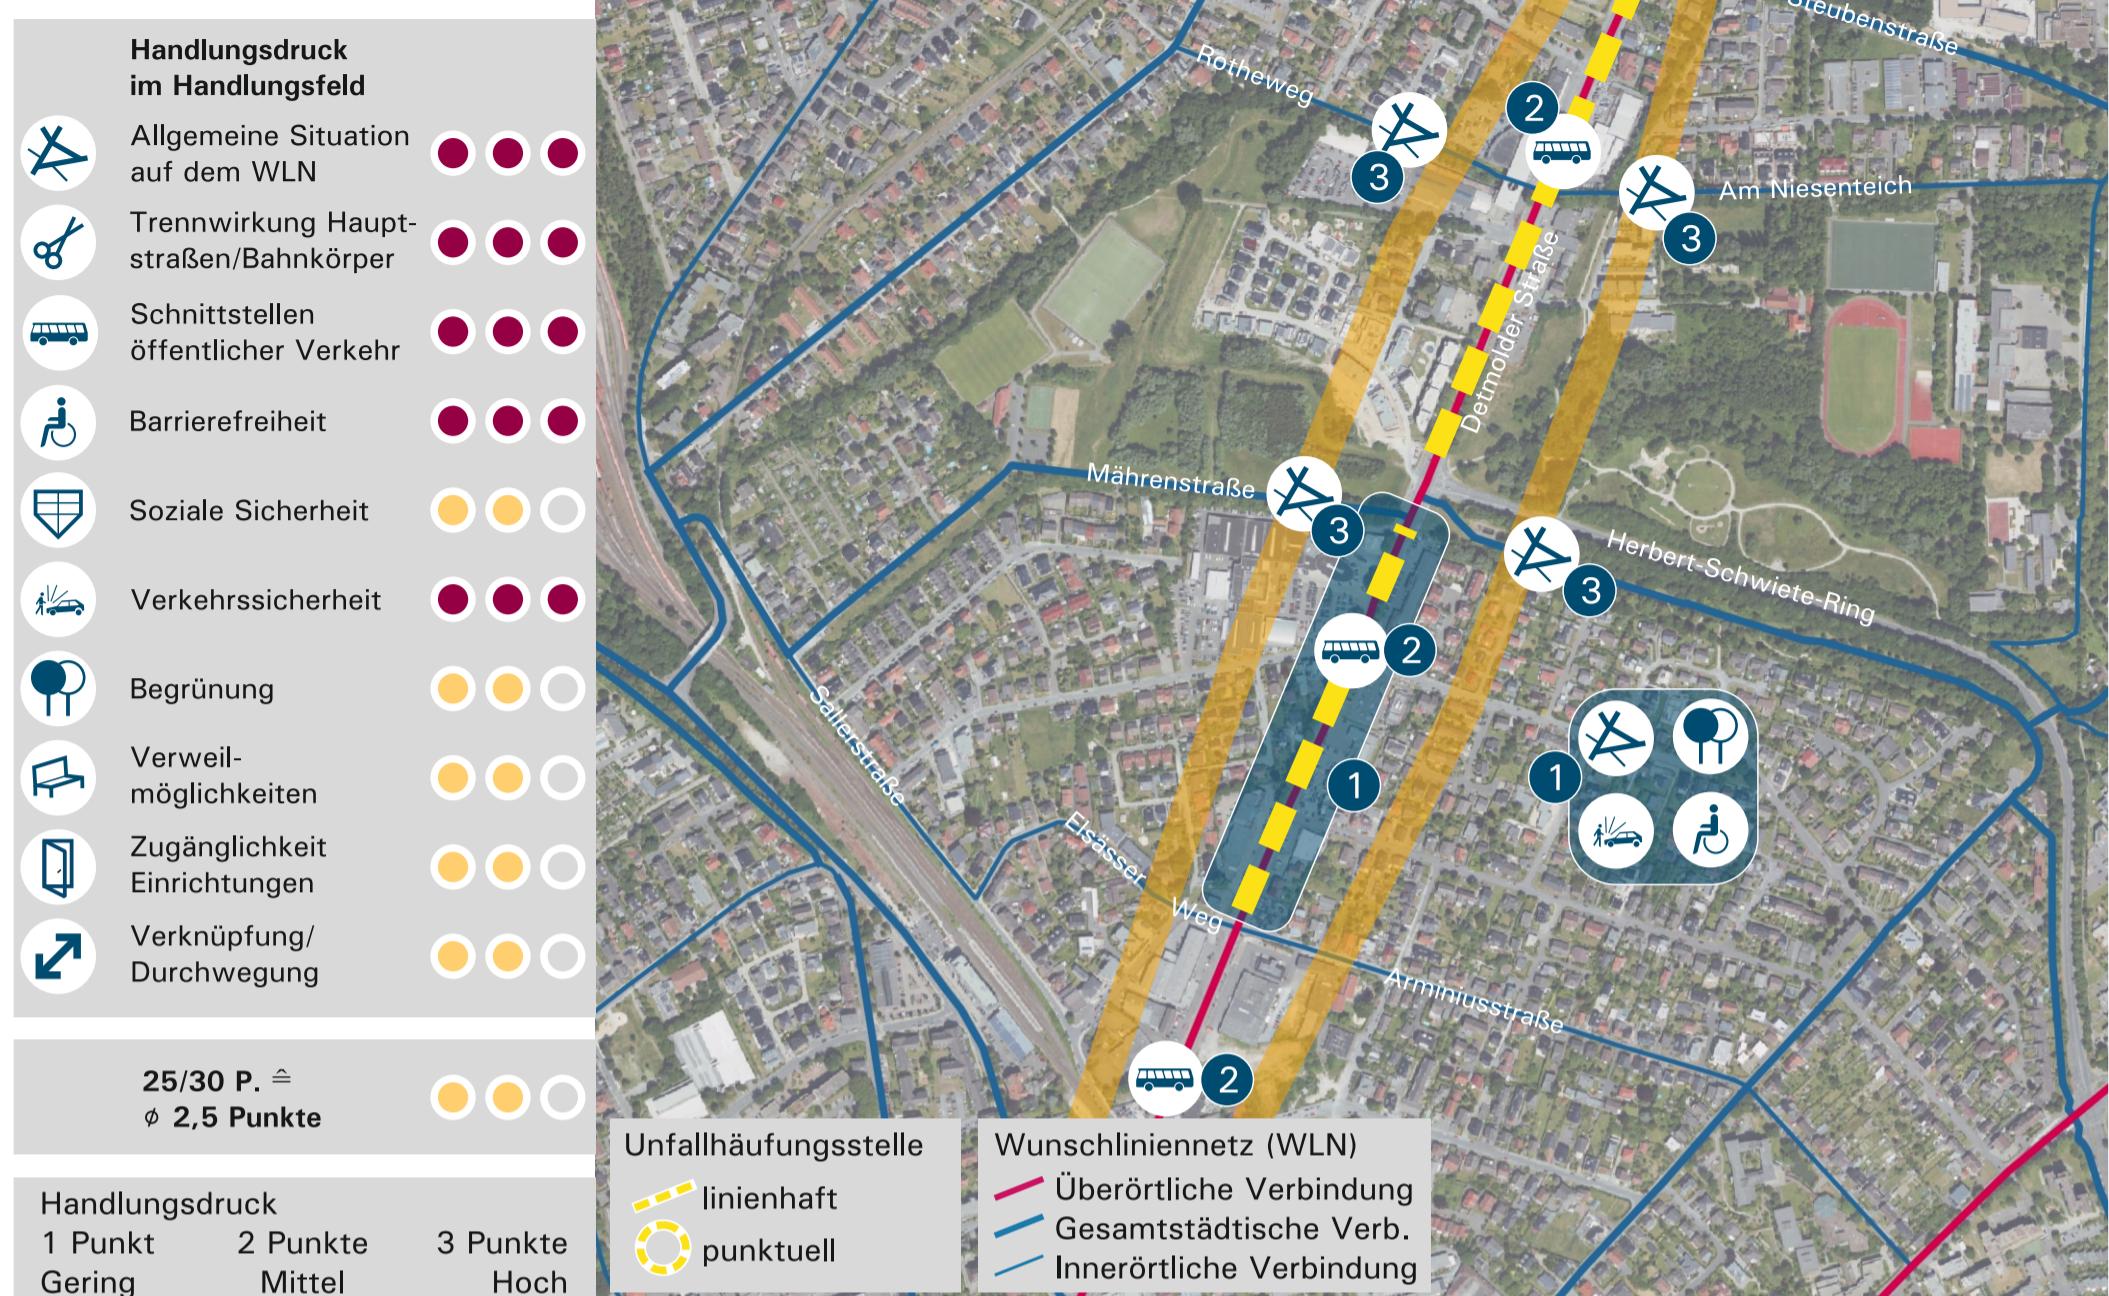
07 Detmolder Straße Nord

1 An der **Detmolder Straße** sind die Wege für Fuß- und Radverkehr nicht ausreichend bemessen, sodass Konflikte zwischen den Verkehrsarten entstehen. Zwei Abschnitte (zw. Steubenstraße/Herbert-Schwiete-Ring und zw. Herbert-Schwiete-Ring/Arminiusstraße) erscheinen jeweils in 3 von 4 untersuchten Dreijahres Karten als Unfallhäufungsstellen. Ebenfalls wird die Barrierefreiheit in den meisten Abschnitten durch fehlende taktile Elemente und Sitzgelegenheiten nicht gewährleistet. In Teilen ist der Straßenraum begrünt, es ergibt sich in den meisten Abschnitten nichtsdestotrotz Handlungsbedarf.

Maßnahme: Handlungsbedarf entsteht vor allem durch das Unfallagebild, sodass zur Sicherung der Verkehrssicherheit kurzfristig Tempo 30 umgesetzt werden sollte! Eine Verbesserung der fuß- und radverkehrlichen Situation erscheint nur durch einen flächenhaften Ansatz mit Anpassung des Straßenquerschnitts möglich. Bei zukünftigen Maßnahmen sollten die fuß- und radverkehrlichen, sowie Umweltbelange beachtet werden. Erkenntnisse können u.a. aus dem Verkehrsversuch Detmolder Straße gewonnen werden.

2 Die meisten Haltestellen entsprechen nicht den Anforderungen der Barrierefreiheit (z.B. taktile Leitelemente, niveaugleicher Ein-/Ausstieg etc.) oder verfügen nicht über die Grundausstattung (z.B. Wetterschutz, Sitzgelegenheit etc.).

Maßnahme: Haltestellen barrierefrei einrichten und generell mit Grundausstattung versehen.

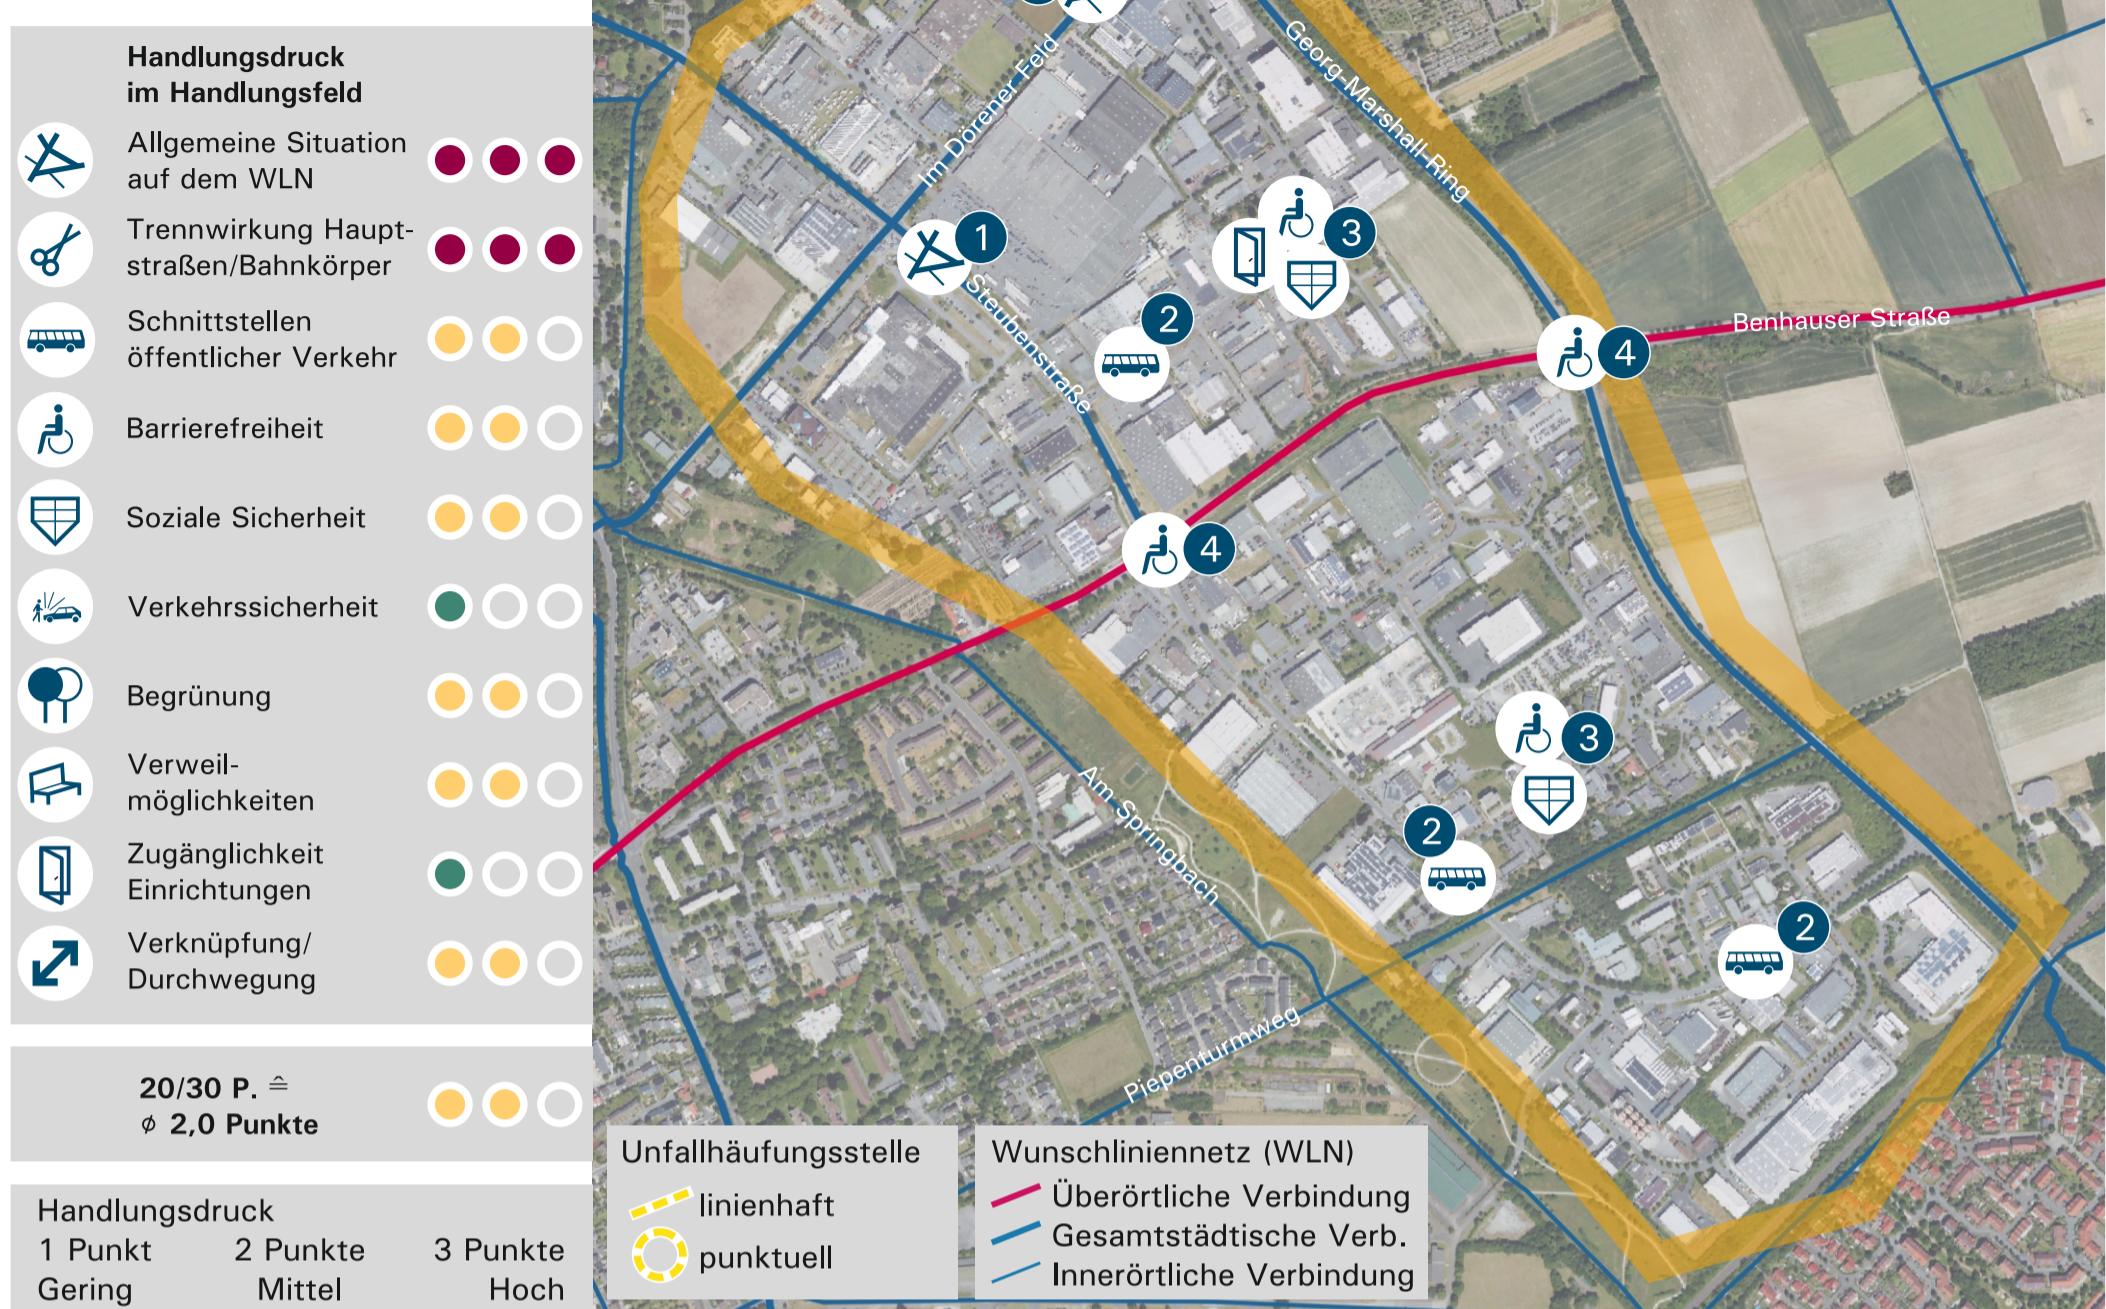
08 Dören/Benhauser Feld

1 Auf den Straßen **Steubenstraße** und **Im Dörener Feld** sind die Wege für Fuß- und Radverkehr nicht ausreichend bemessen, sodass Konflikte zwischen den Verkehrsarten entstehen können. In der Steubenstraße steht abschnittsweise ein Schutzstreifen zur Verfügung.

Maßnahme: Eine Verbesserung der fuß- und radverkehrlichen Situation erscheint in den meisten Abschnitten nur durch einen flächenhaften Ansatz mit Anpassung des Straßenquerschnitts möglich. Bei zukünftigen Maßnahmen sollten die fuß- und radverkehrlichen, sowie Umweltbelange beachtet werden.

2 Die meisten Haltestellen entsprechen nicht den Anforderungen der Barrierefreiheit (z.B. taktile Leitelemente, niveaugleicher Ein-/Ausstieg etc.) oder verfügen nicht über die Grundausstattung (z.B. Wetterschutz, Sitzgelegenheit etc.).

Maßnahme: Haltestellen barrierefrei einrichten und generell mit Grundausstattung versehen.

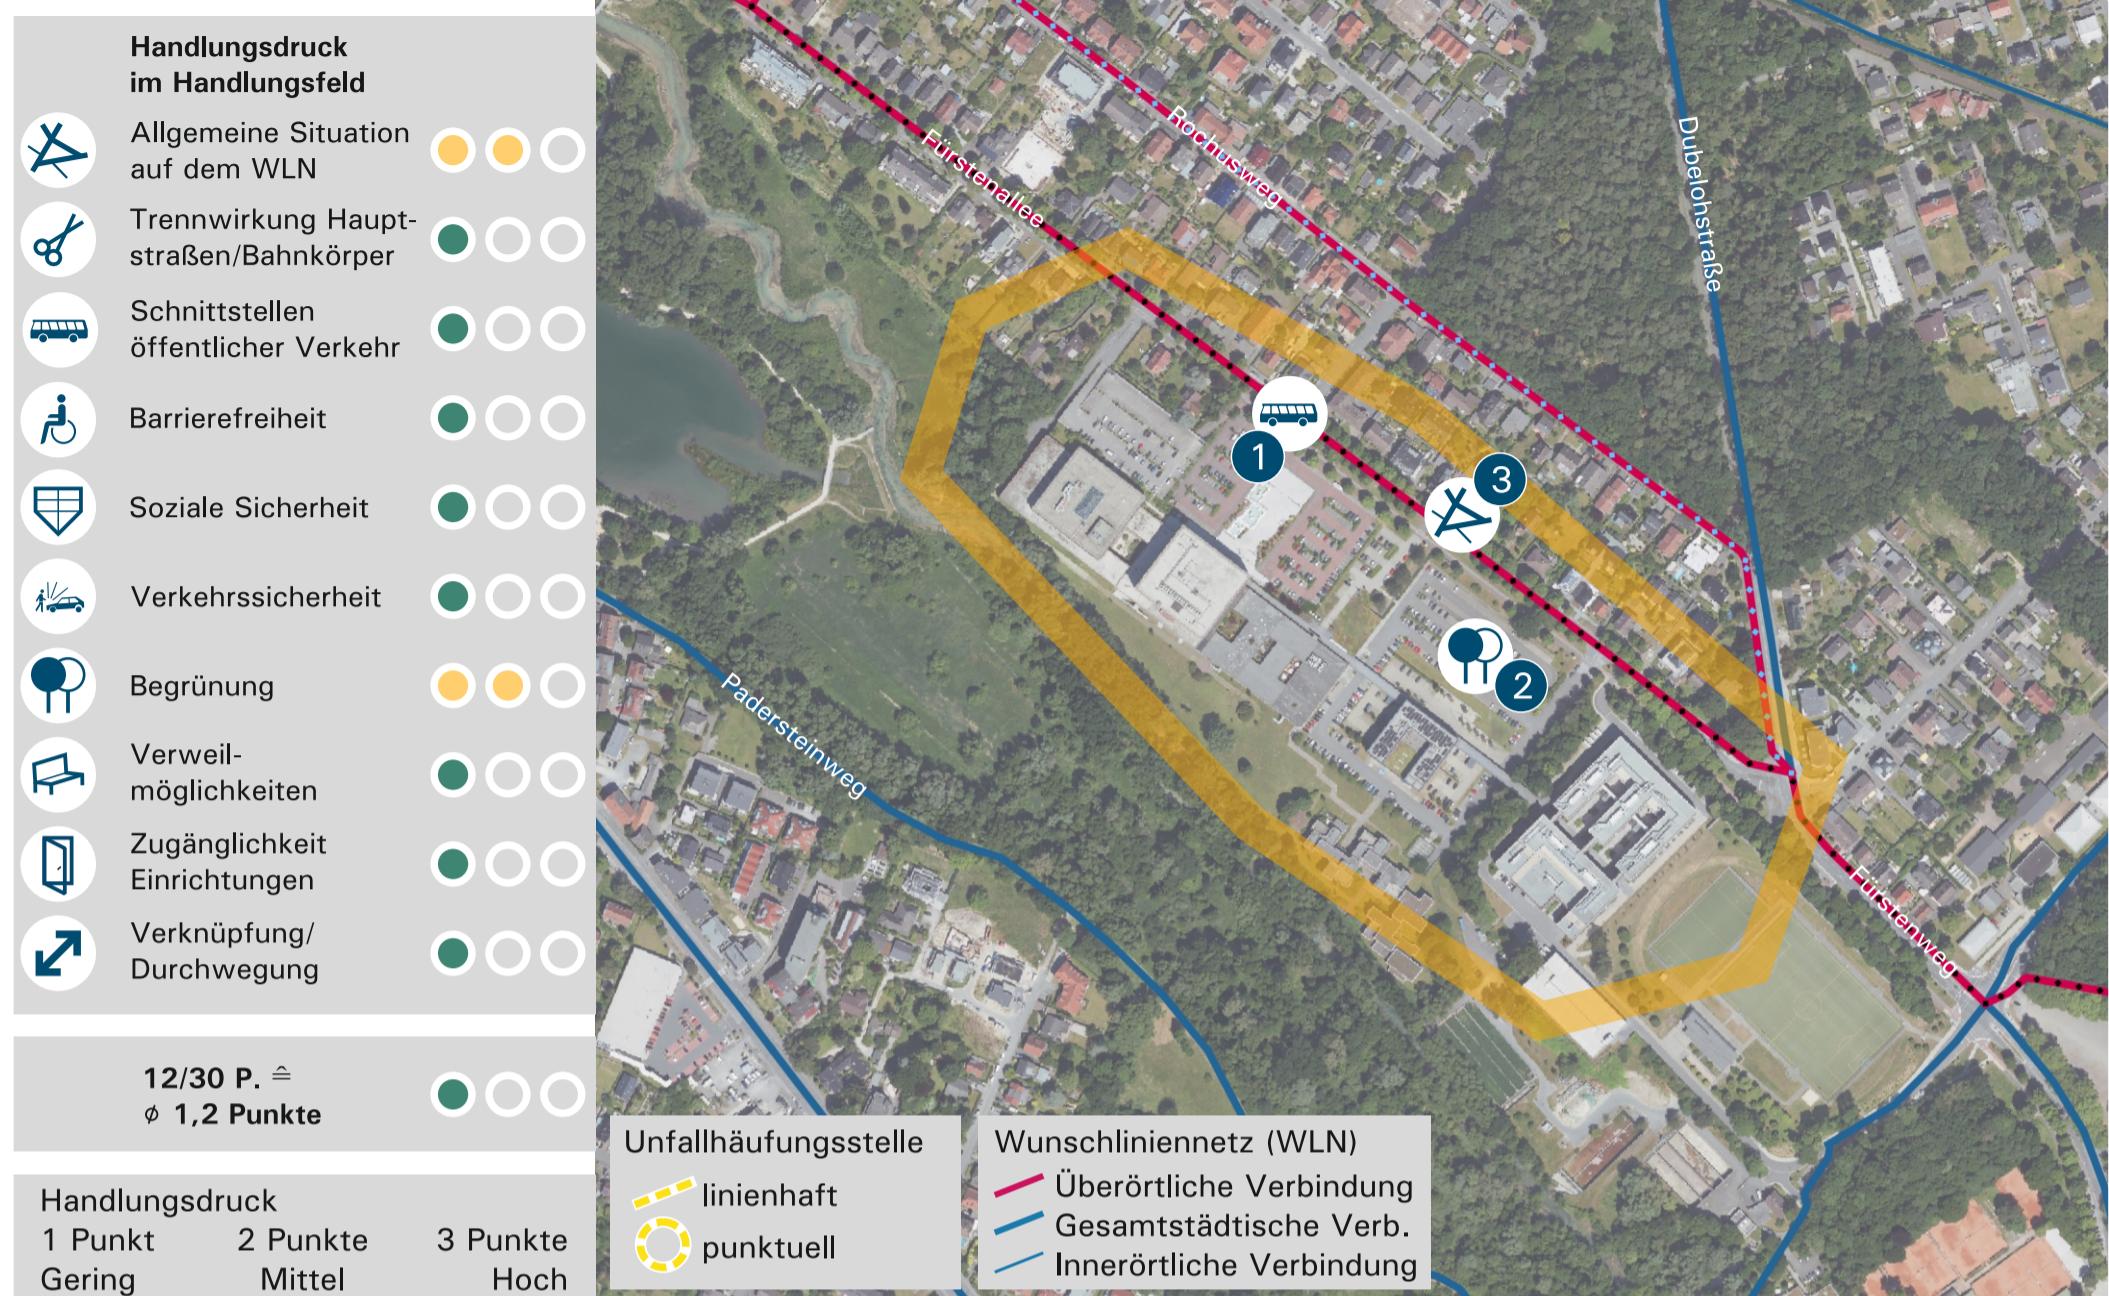
09 Zukunftsmeile

1 Die Bus-Haltestellen sind barrierefrei eingerichtet. Eine ergänzende Querungshilfe am KP Fürstenallee/Hopfenweg (zw. den Haltestellen) kann die Erreichbarkeit verbessern.

Maßnahme: Einrichtung einer Querungshilfe an der Haltestelle.

3 Die Situation für den Radverkehr erscheint vor allem auf der Fürstenallee nur ausreichend zu sein. Maßnahmen sollten, nicht nur wegen der Nähe zu den Ausbildungsstandorten, sondern auch wegen der Klassifizierung als überörtliche Verbindung bzw. Radroute Paderborn-Schloß Neuhaus zeitnah umgesetzt werden.

Maßnahme: Maßnahmen können dem WLN entnommen werden, wie z.B. Neubau von Radwegeinfrastruktur, Ausweisung von Fahrradstraßen über parallel führende Straßen etc.
