Maßnahmensteckbriefe

Fokusräume

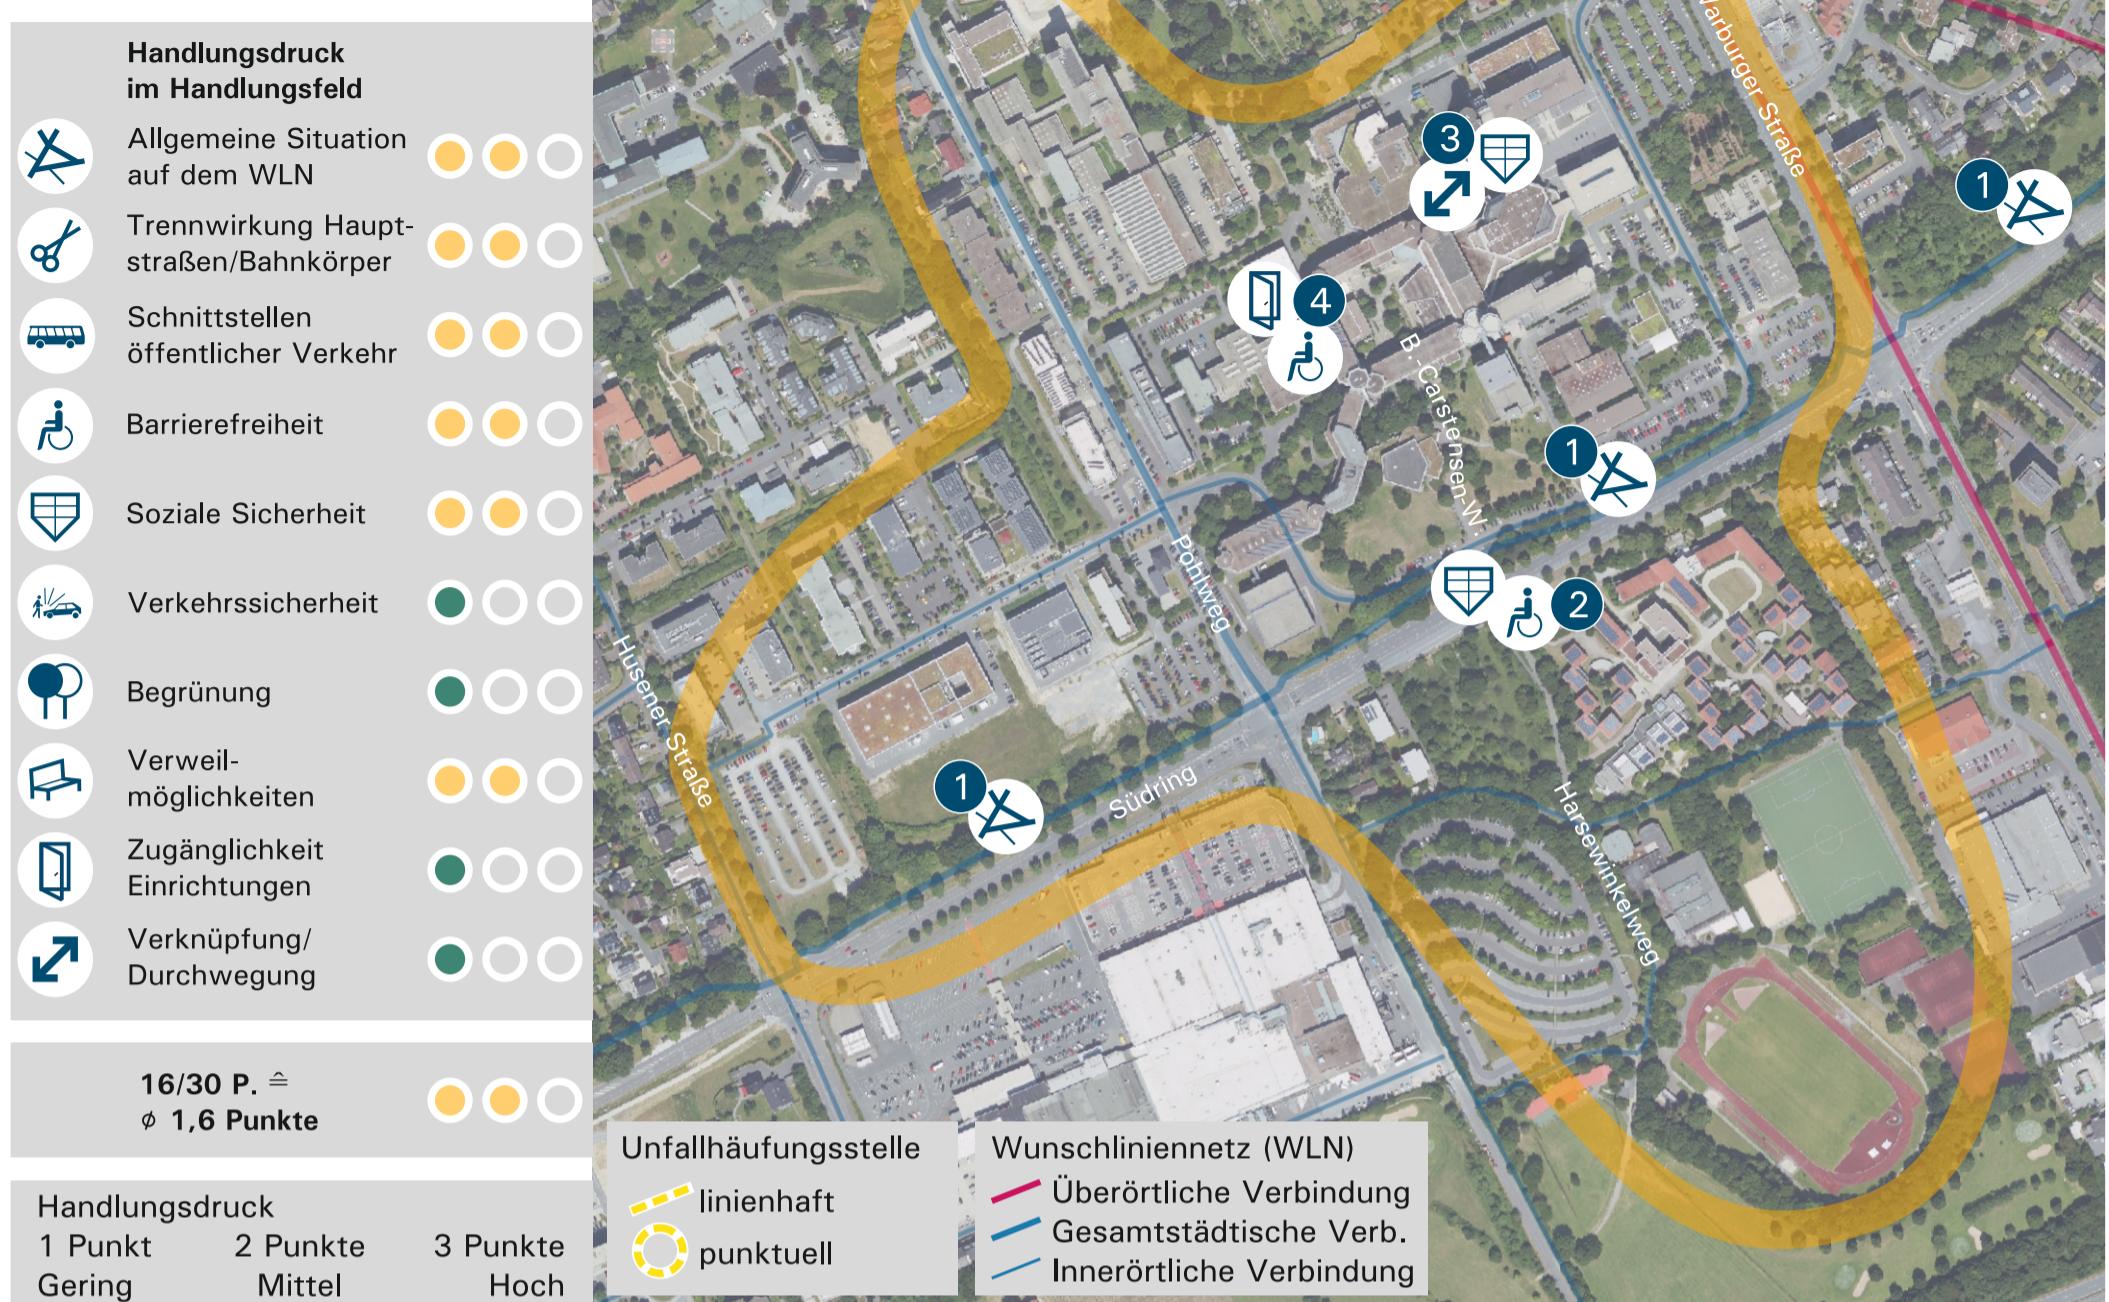
10 Universität

1 Die Situation von Fuß- und Radverkehr auf dem WLN erscheint grundsätzlich ausreichend zu sein. Auf den überörtlichen und gesamtstädtischen Verbindungen (insb. Südring - Ludwigsfelder Ring, Abschnitte der Warburger Straße) sollten Fuß- und Radverkehr langfristig getrennt voneinander geführt werden.

2 Der Weg Broder-Carstensen-Weg - Harsewinkelweg führt unter der Straße Südring hindurch und stellt eine Wegeverbindung zwischen dem Sport- und restlichen Campus sowie zu den Bushaltestellen her. Die Unterführung kann einen Angstraum darstellen.

Maßnahme: Überprüfung der Rampenneigung und ggf. Anpassung, z.B. durch eine serpentinenartige Führung des Wegs, bei der durch wechselnde Richtungsführung das Längsgefälle reduziert wird. Eine hochwertige Beleuchtung an der Unterführung vorsehen.

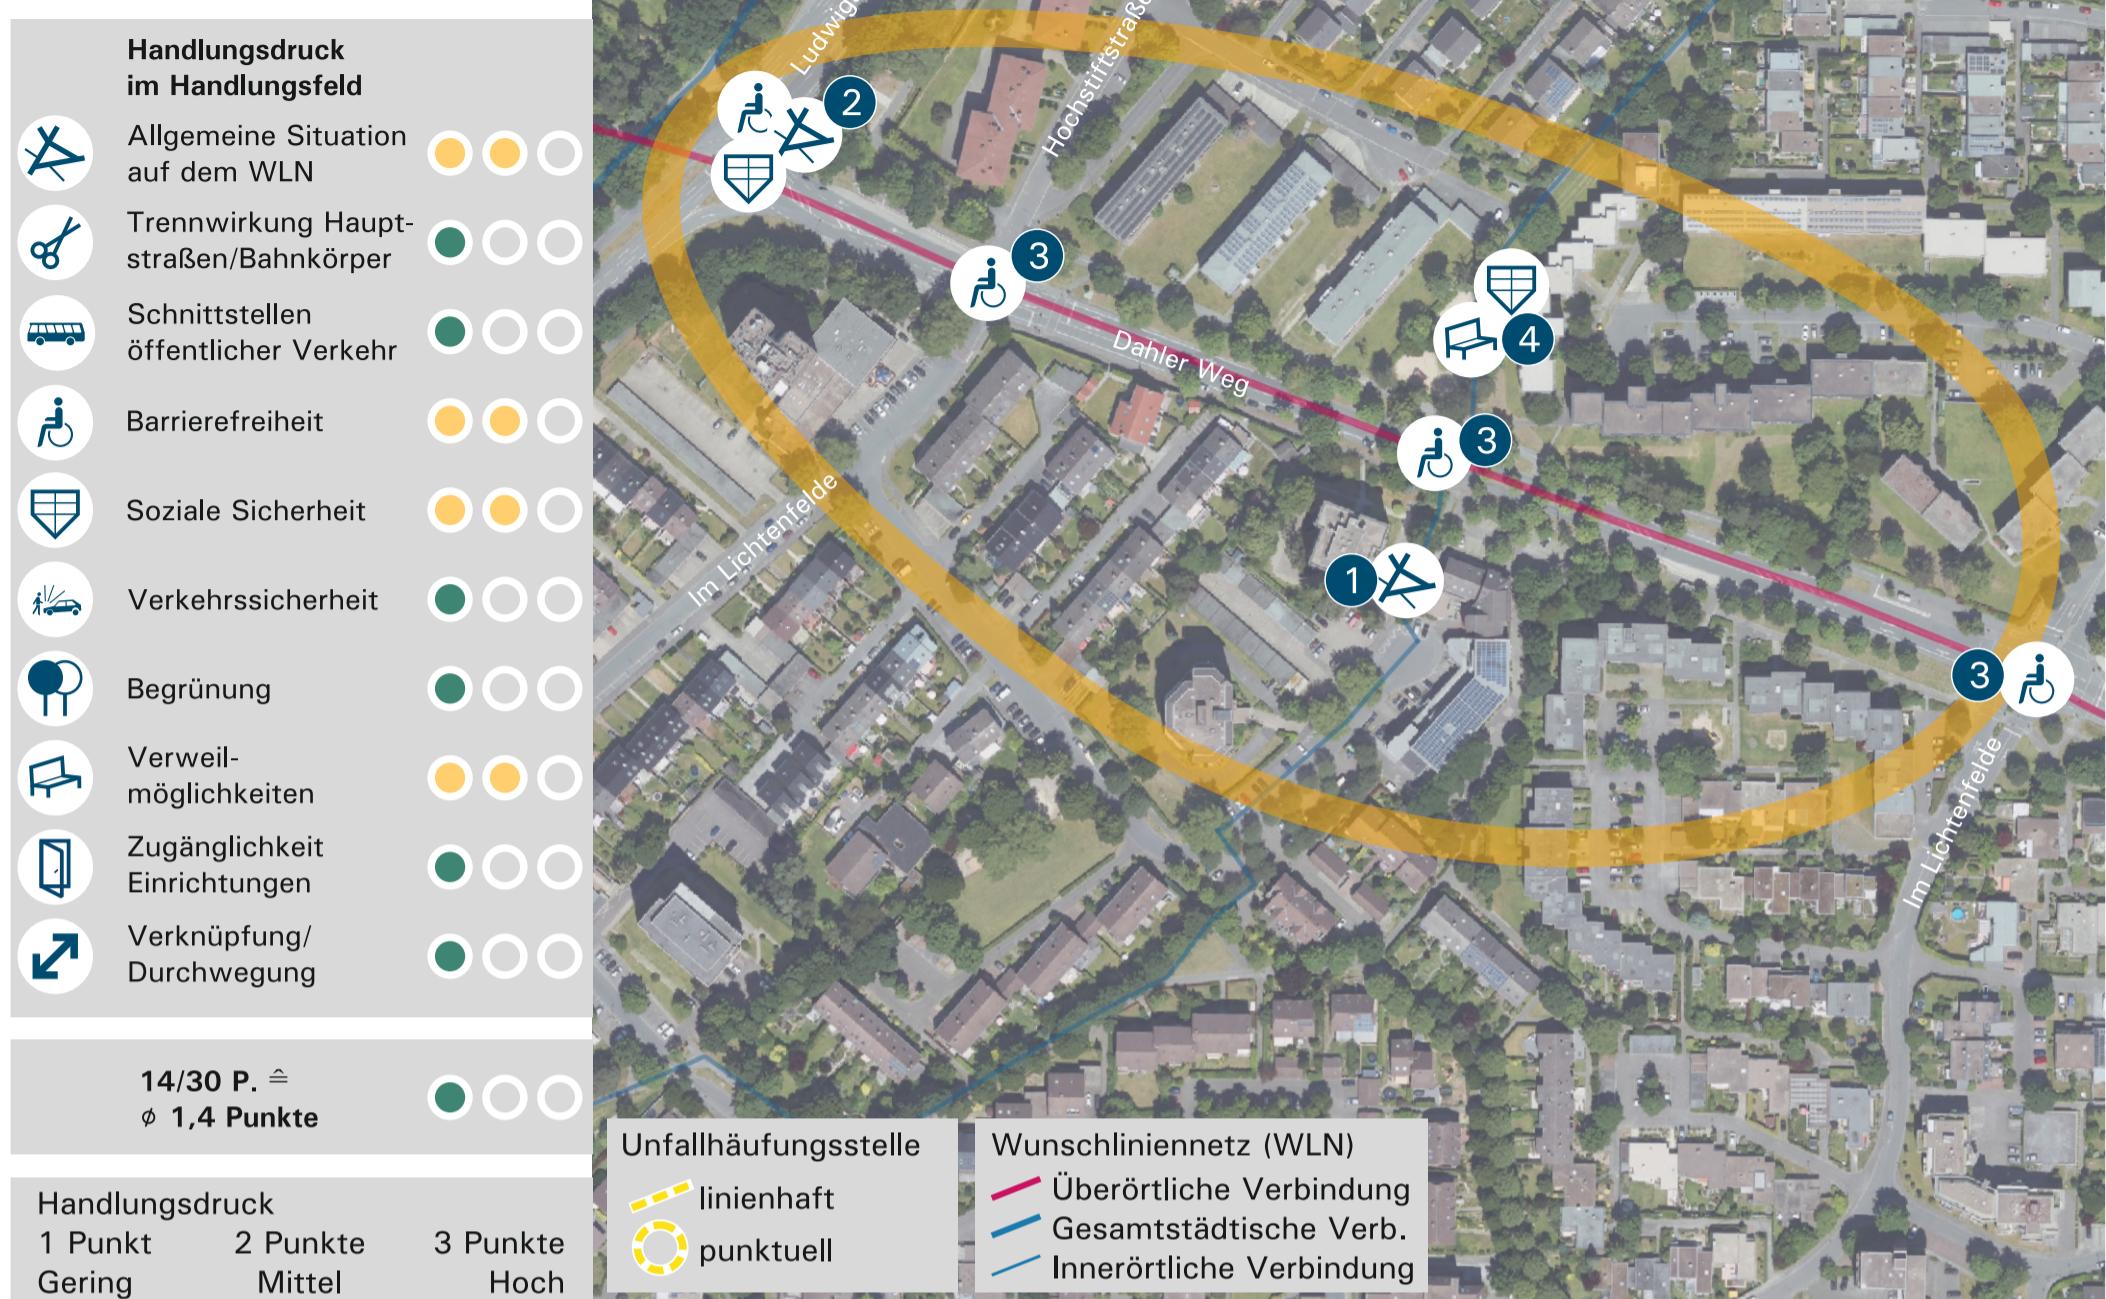
12 Lichtenfelde

1 Die Situation von Fuß- und Radverkehr auf dem WLN erscheint grundsätzlich ausreichend zu sein (Die Unterführung am Knotenpunkt Ludwigsfelder Ring/Dahler Weg wird gesondert betrachtet). Auf den überörtlichen und gesamtstädtischen Verbindungen sollten langfristig regelkonforme Geh- und Radwege hergestellt werden und Verkehrsarten voneinander getrennt werden.

2 Die Unterführung am **Knotenpunkt Ludwigsfelder Ring/Dahler Weg** ist für den Fuß- und Radverkehr nicht ausreichend bemessen. Umlaufgitter sollen Radfahrende dazu veranlassen abzusteigen und das Fahrrad in der Unterführung zu schieben. Unterführungen im Allgemeinen schränken das individuelle Sicherheitsgefühl deutlich ein.

Maßnahme: Um eine ausreichend bemessene Querung des Knotenpunkts zu ermöglichen müsste die Unterführung ausgebaut werden. Alternativ wäre eine Aufgabe der Unterführung denkbar um anstelle einer ebenerdige Querung über den signalisierten Knotenpunkt zu ermöglichen.

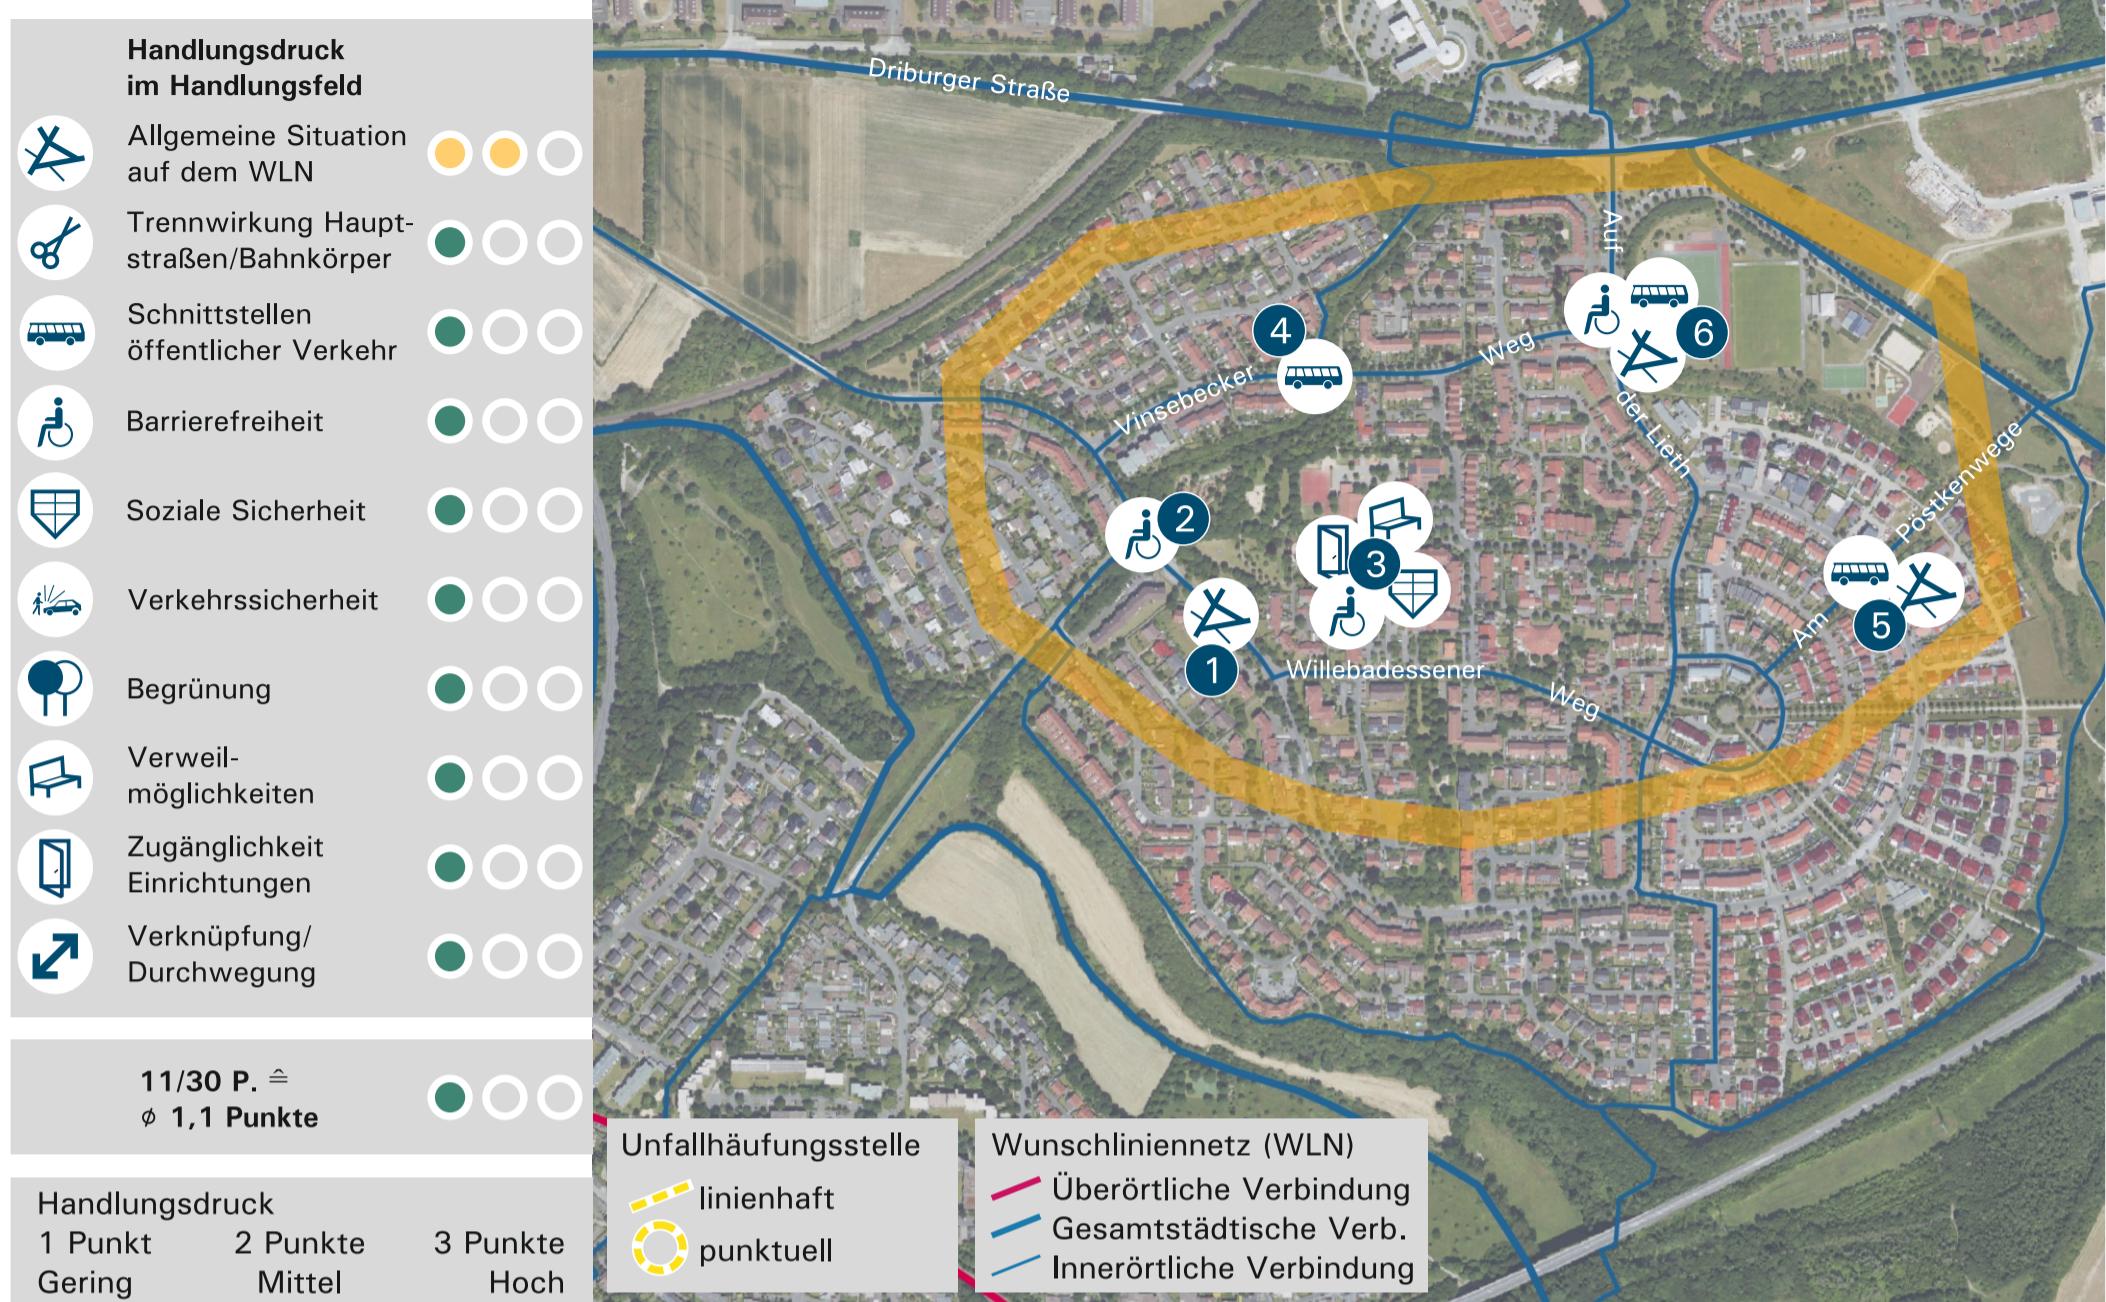
13 Auf der Lieth

1 Die Situation von Fuß- und Radverkehr auf dem WLN erscheint grundsätzlich ausreichend zu sein. Langfristig sollten auf den gemeinsamen Geh- und Radwegen Regelmaße sichergestellt werden.

Maßnahme: Bei Maßnahmen an der Wegeinfrastruktur Wege in Regelbreite ausbauen.

2 An den signalisierten Knotenpunkten sind keine taktilen Leitelemente eingebracht.

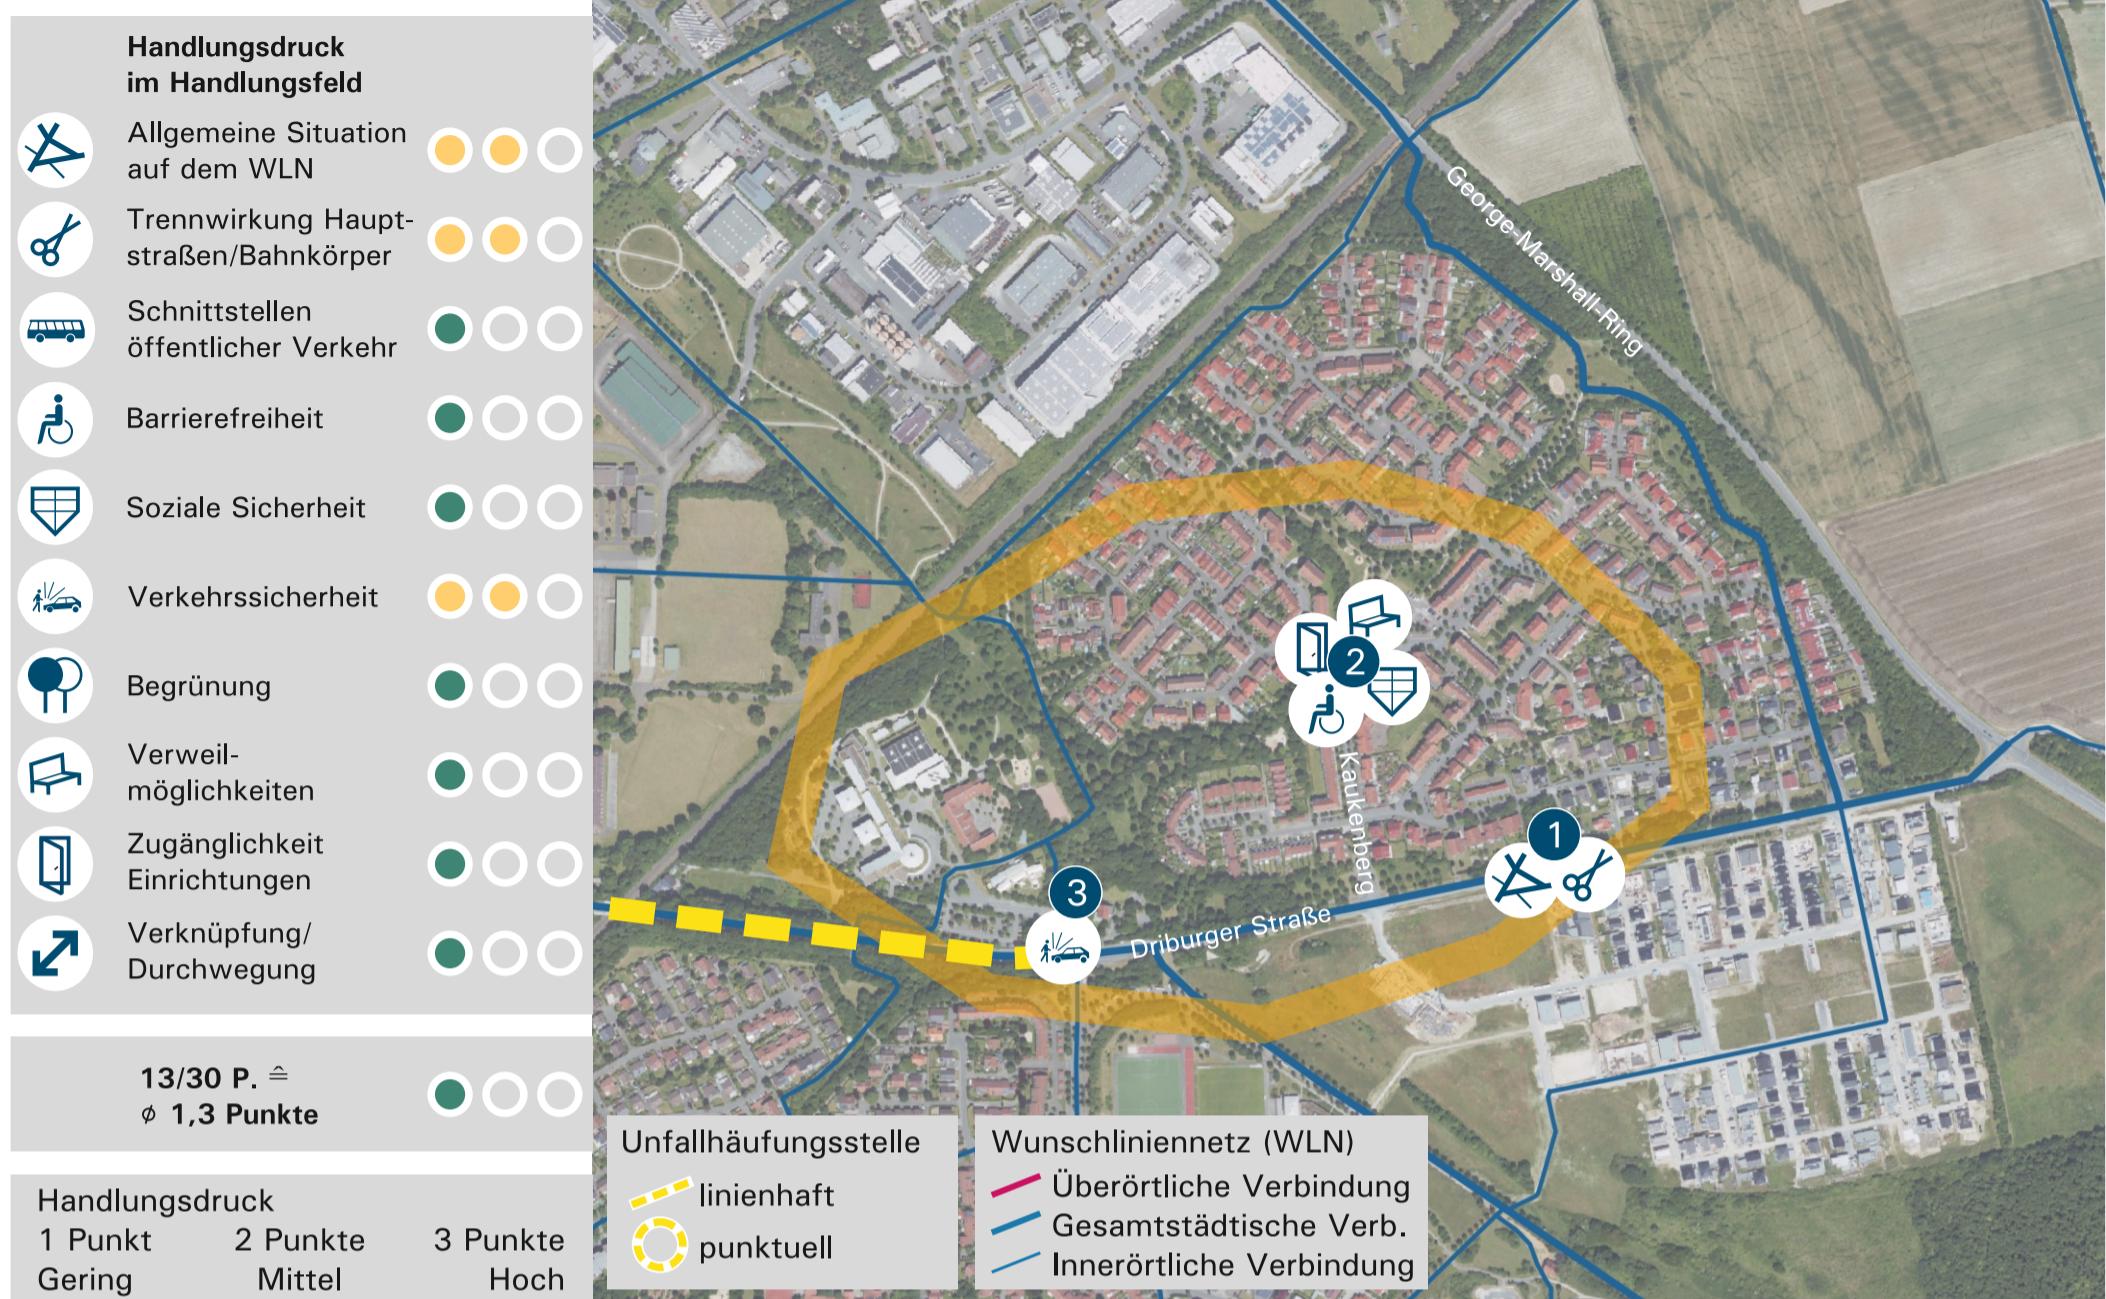
14 Kaukenberg

1 Um der Trennwirkung zwischen den beiden Ortsteilen Kaukenberg und Springbach Höfe entgegenzuwirken, sollte **mittig** der beiden Knotenpunkte Driburger Straße/Kaukenberg/Bergmann-Michel-Straße (West und Ost) eine ergänzende Querungshilfe eingebracht werden.

Maßnahme: Querungshilfe ergänzen.

Maßnahme: Zur Verbesserung sollte in der Strecke eine regelkonforme Radverkehrsführung umgesetzt. Am KP Driburger Straße/Auf der Lieht sollte der Anschluss an das Schulzentrum gesichert werden. Maßnahmen können dem WLN entnommen werden.

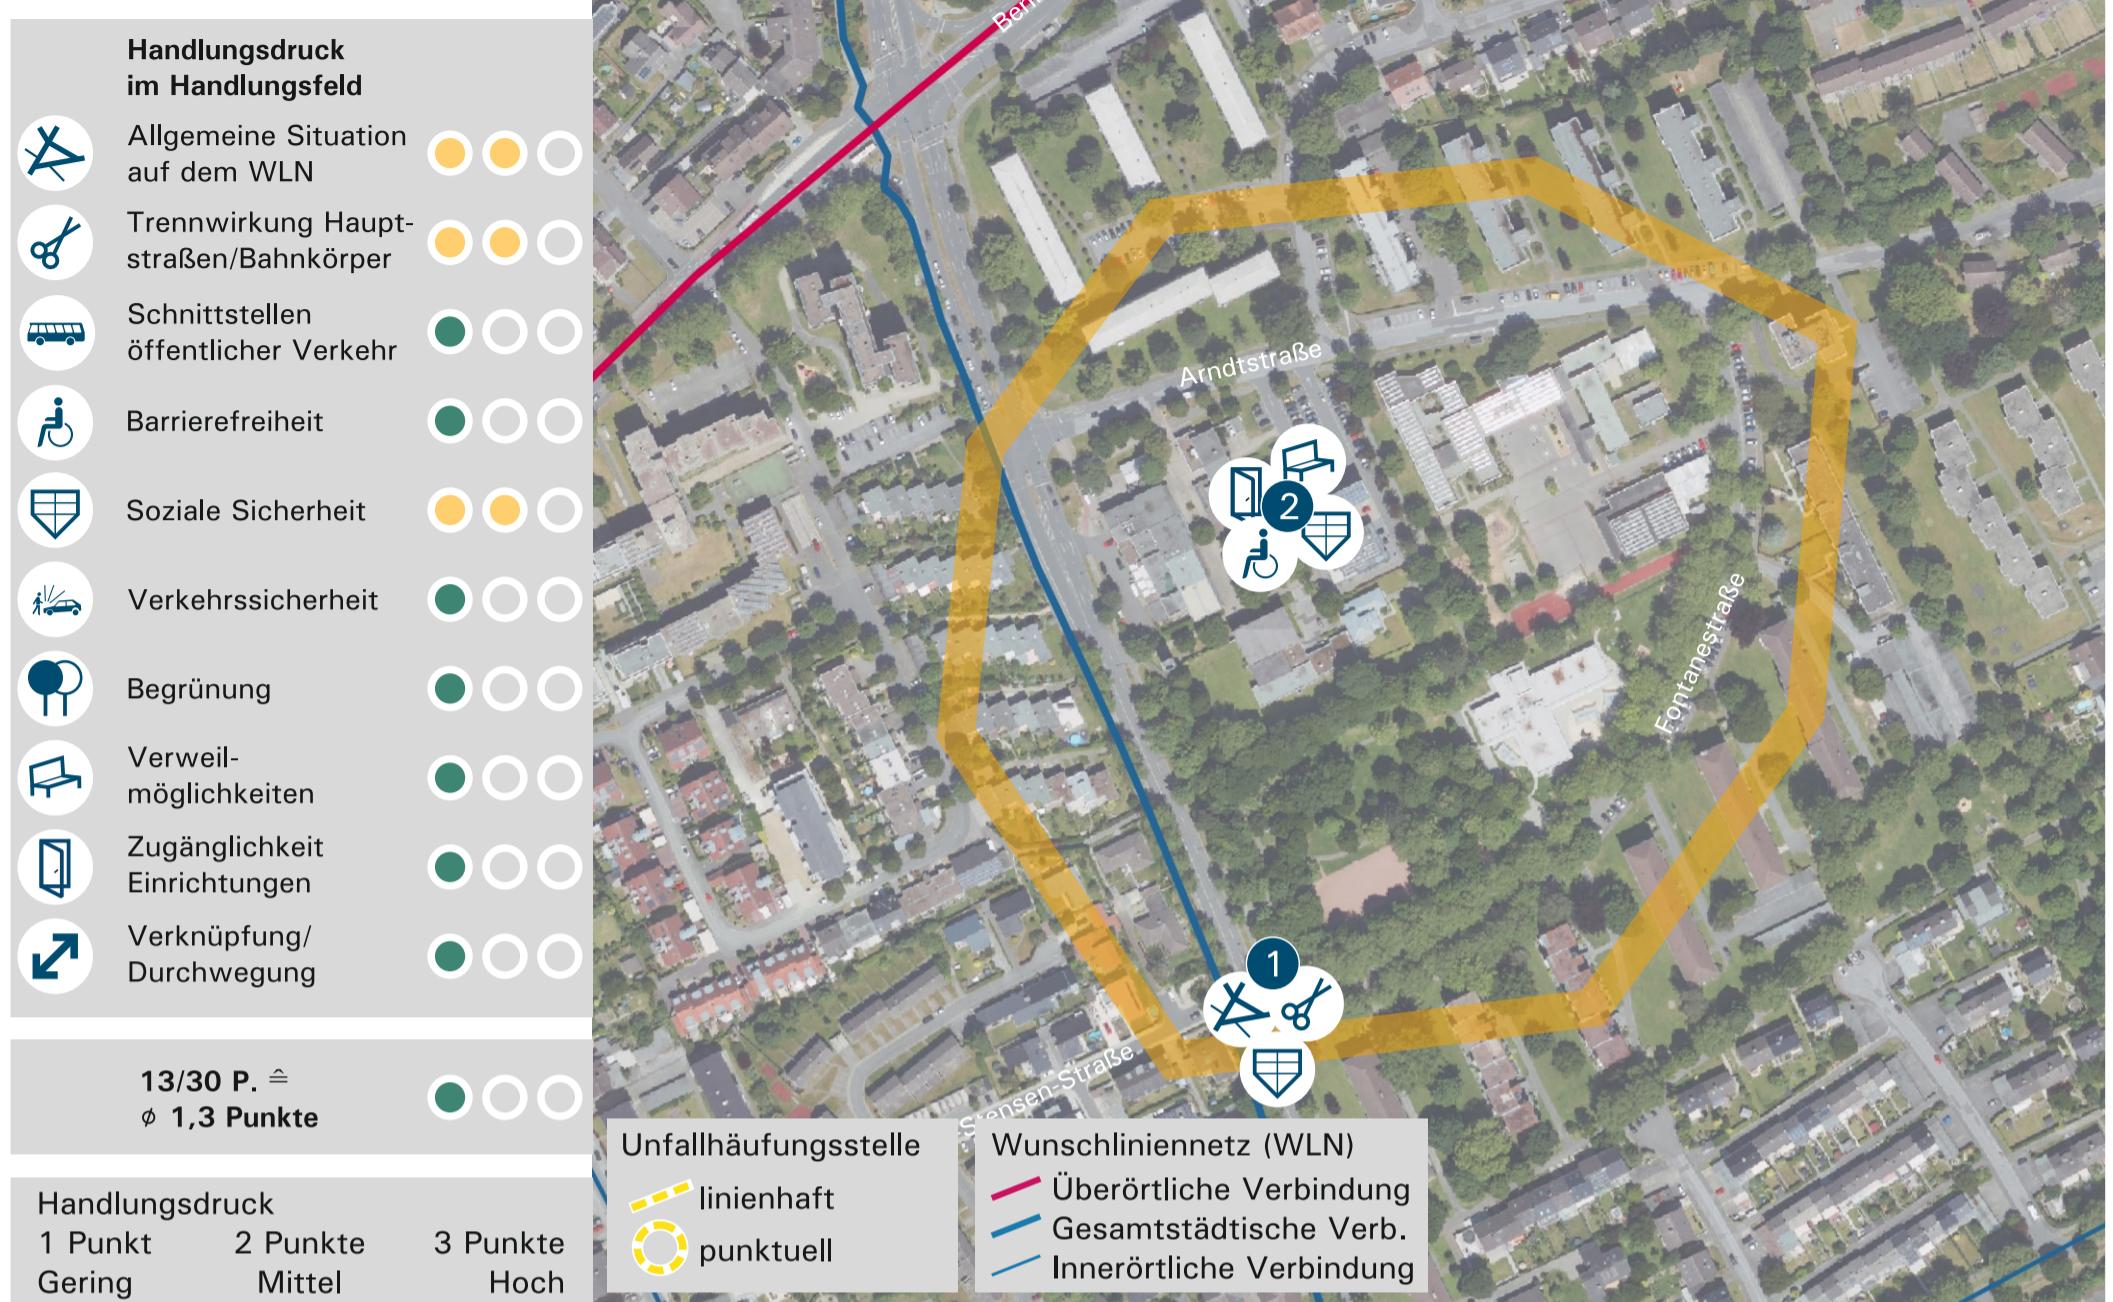
16 Stephanusquartier

1 Zw. Fontanestraße und Niels-Stensen-Straße befindet sich eine Unterführung, die unter dem Berliner Ring führt. Die Rampen sind aufgrund ihrer Neigung nicht barrierefrei und für den Radverkehr ungeeignet. Unterführungen im Allgemeinen schränken das individuelle Sicherheitsgefühl deutlich ein.

Maßnahme: Ein Ausbau der Unterführungen ist notwendig um die Barrierefreiheit zu gewährleisten und die Nutzbarkeit zu fördern. Die Neigung der Rampen sollte überprüft werden und bei Möglichkeit flacher gestaltet werden. Eine wertige Beleuchtung sollte vorgesehen werden. Alternativ kann eine ergänzende überirdische Querung des Berliner Rings (z.B. mit Lichtsignalanlage) vorgesehen werden.

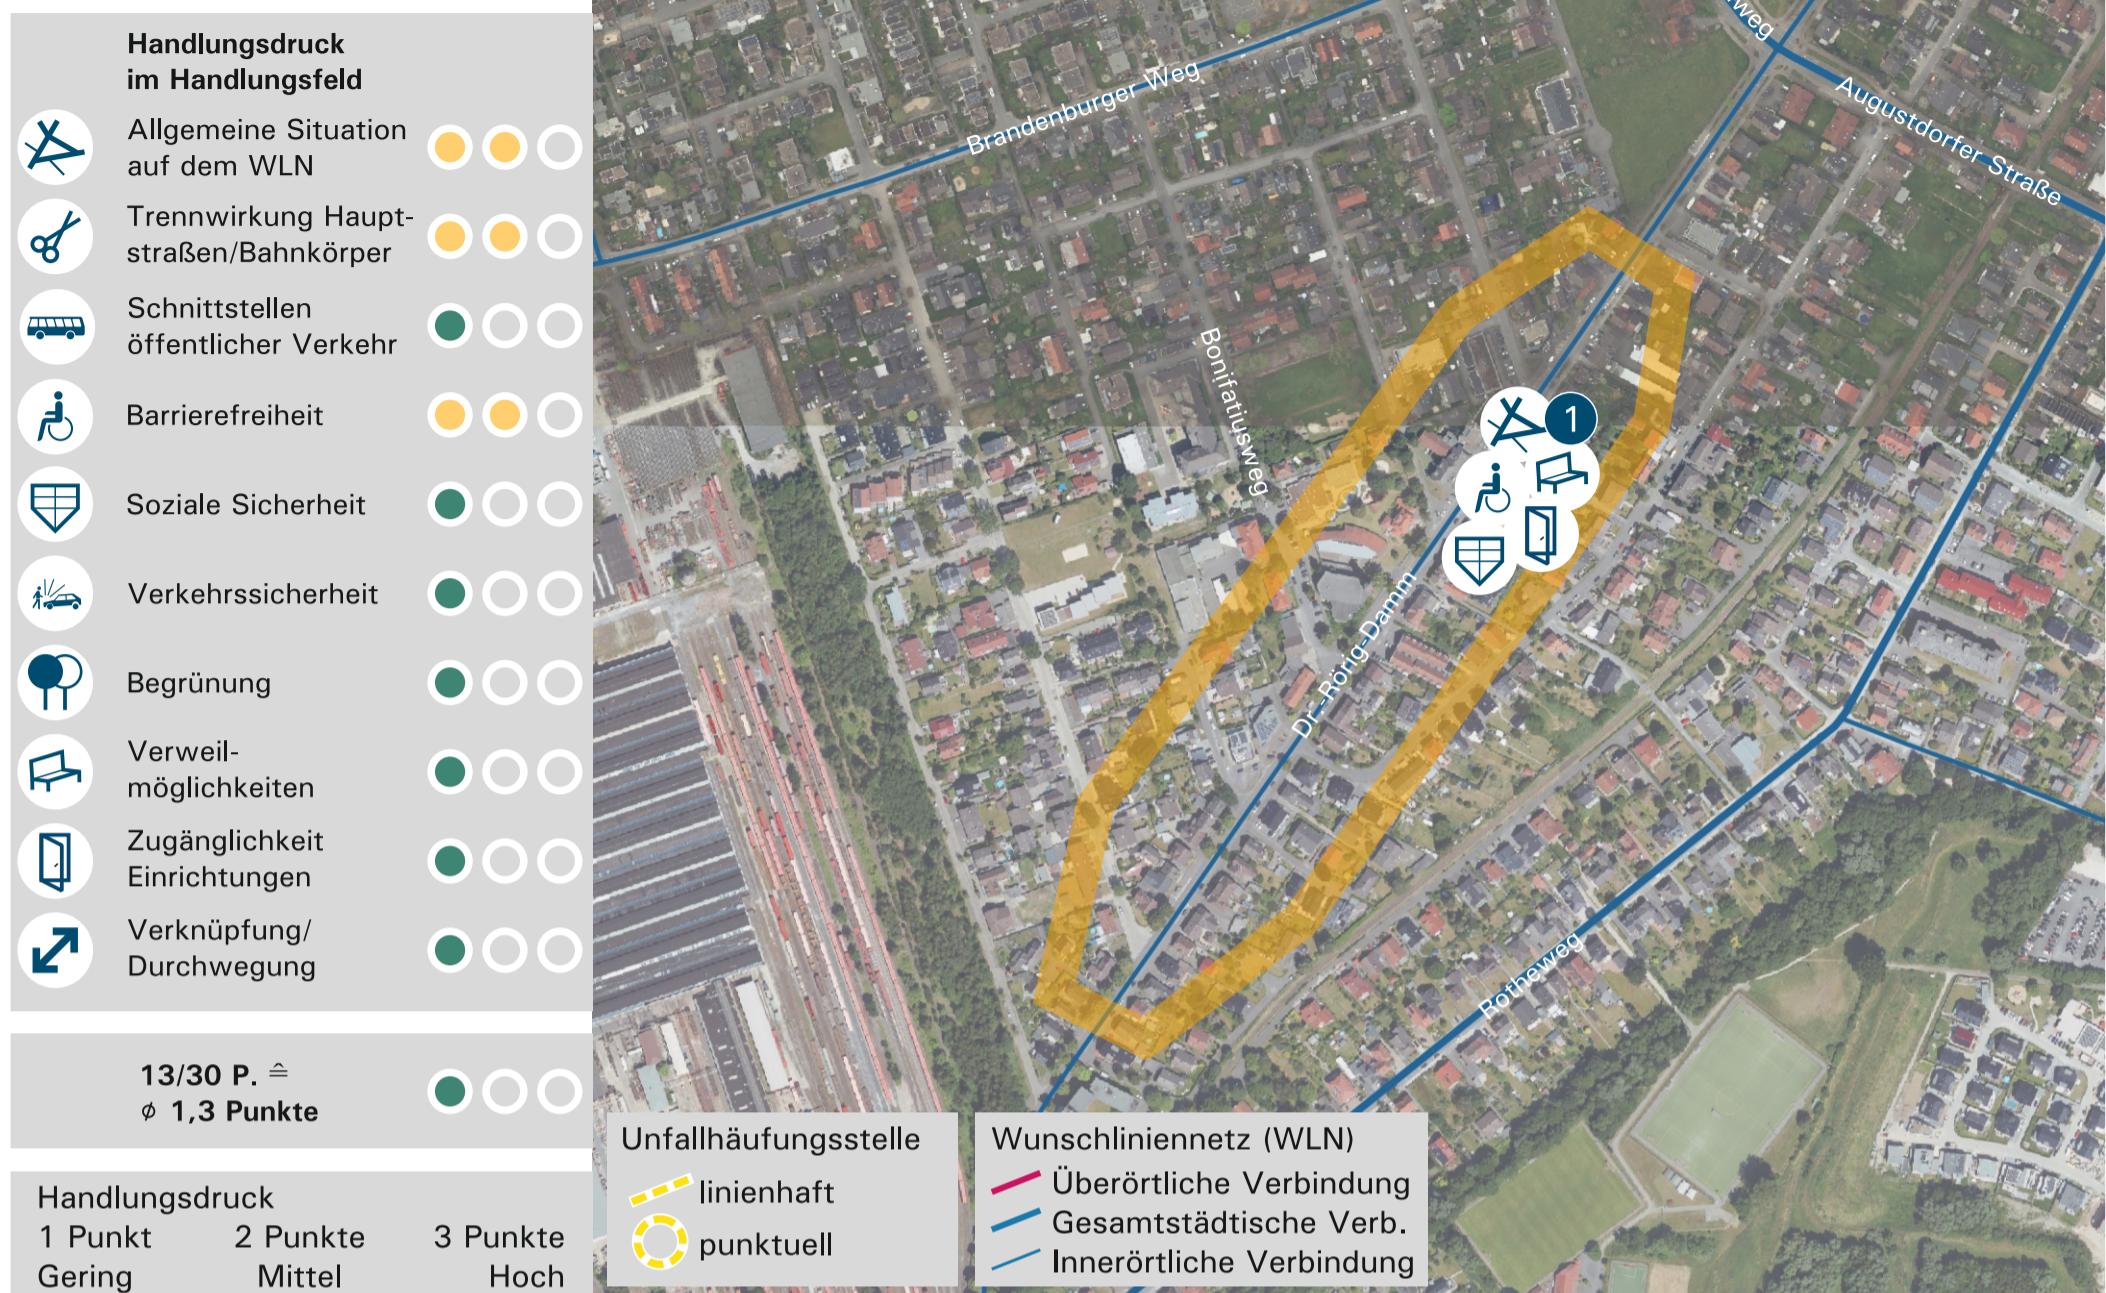
17 Dr.-Rörig-Damm

1 Der Dr.-Rörig-Damm als Ortsteilzentrum spielt als Quartierstreffpunkt und für den Bedarf von alltäglichen Dingen eine wichtige Rolle. Gleichzeitig müssen, wegen der Funktion als Durchfahrts- und Erschließungsstraße, die Belange aller Verkehrsarten abgewogen werden. Bereits kurzfristig setzt die Stadt Paderborn bereits die Markierung von Schutzstreifen inkl. Sicherheitstrennstreifen zum ruhenden Verkehr um. Langfristig könnte ein flächenhafter Ansatz in Erwägung gezogen werden. Des Weiteren sollen die Belange der sozialen Sicherheit und der Barrierefreiheit beachtet werden.

Maßnahme: Regelkonforme Geh- und Radwege einbringen. Barrierefreiheit insbesondere an Querungsstellen sichern. Aufenthaltsqualität fördern (bspw. durch Sitzgelegenheiten). Die Sicherung der Zugänglichkeit versteht sich als laufende Aufgabe.

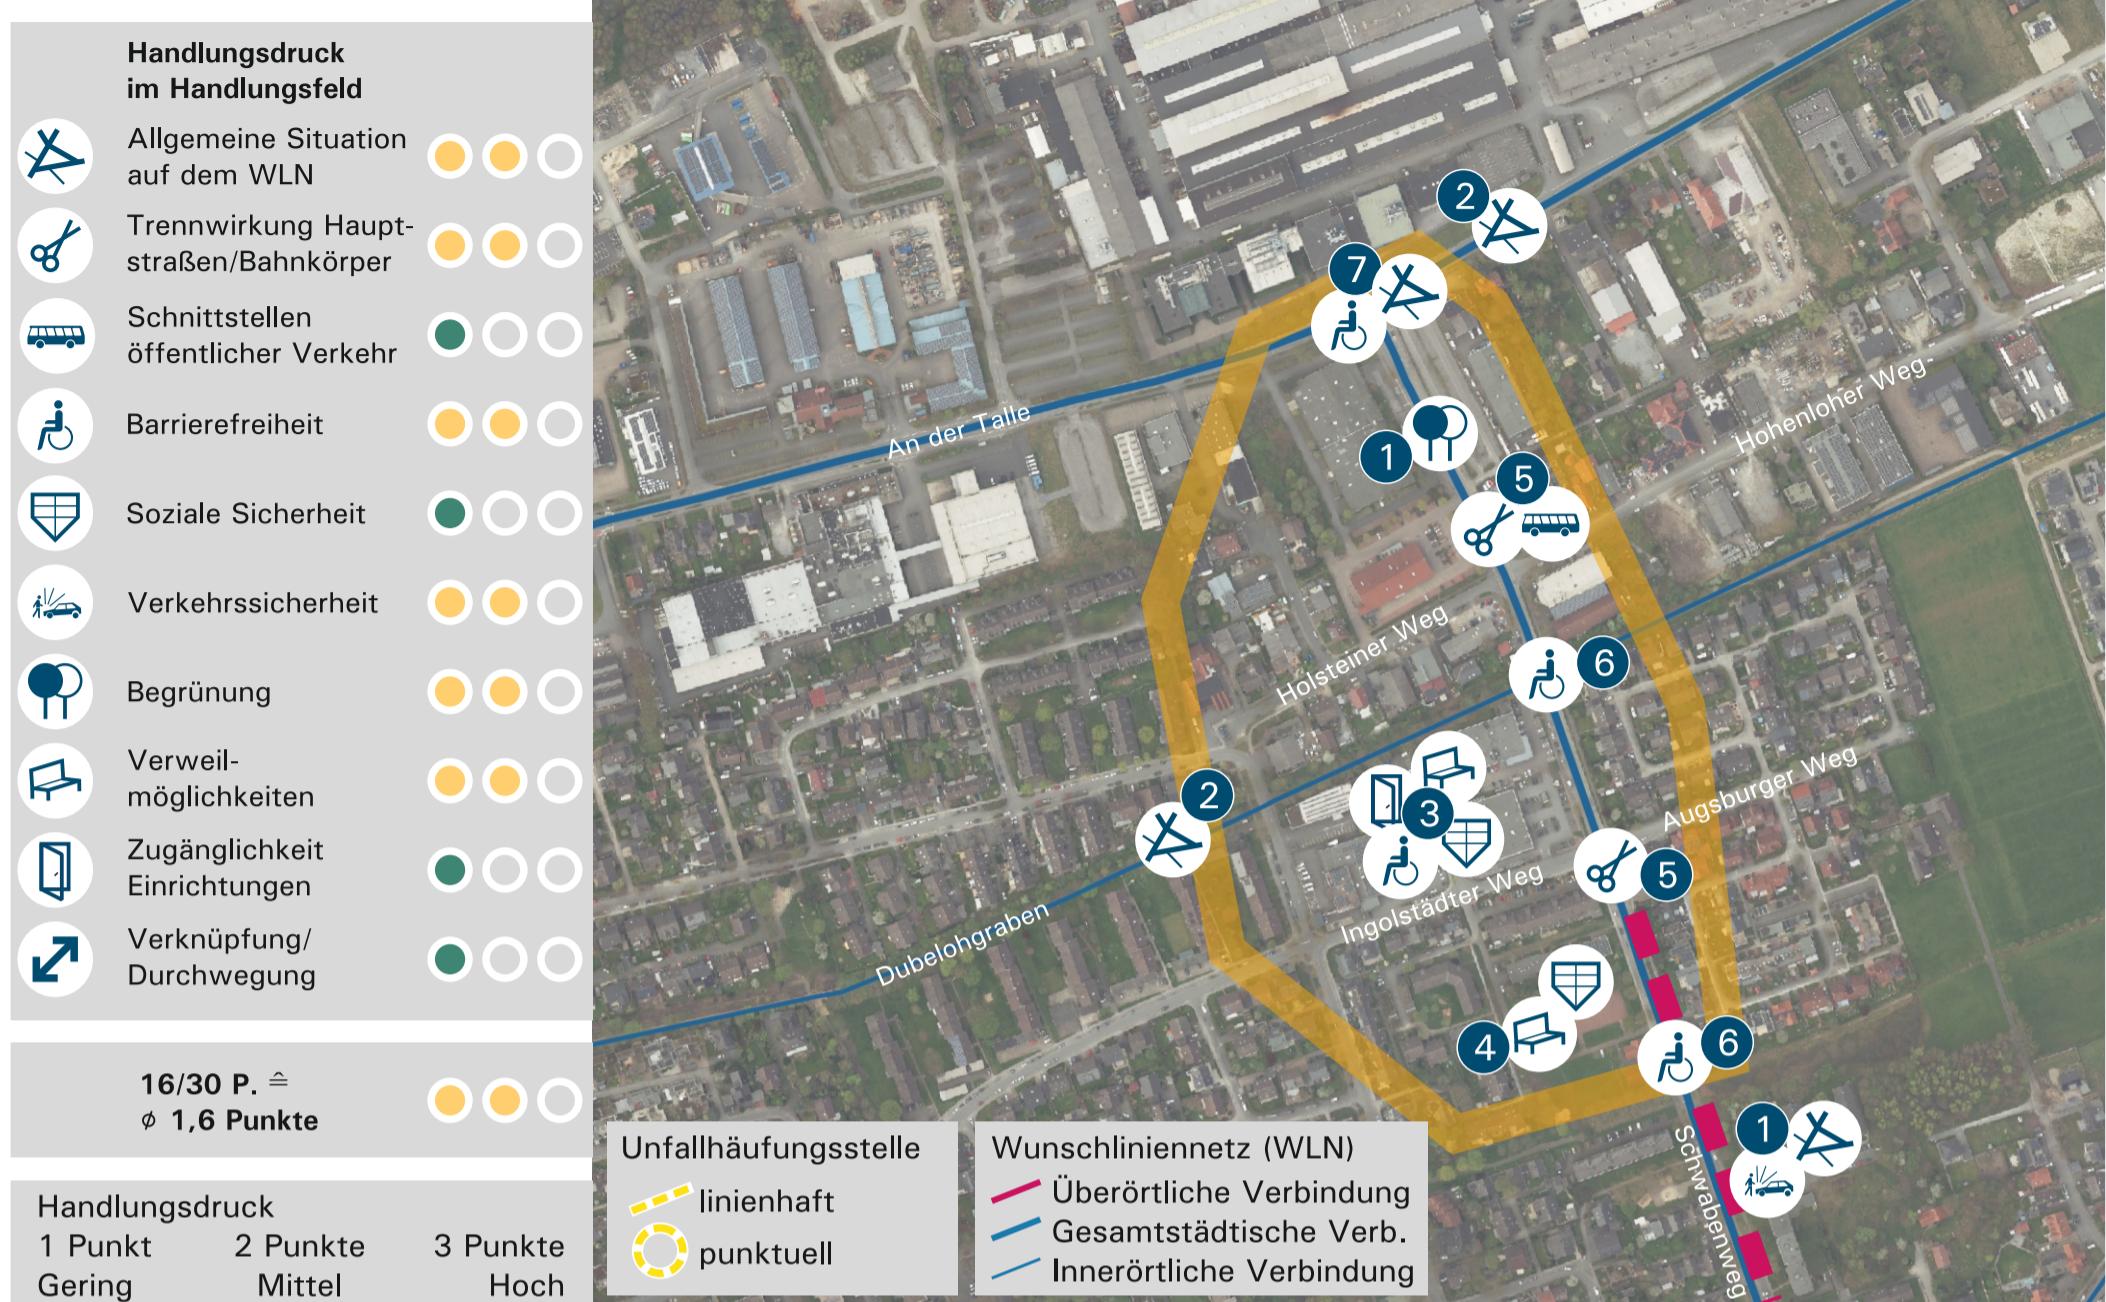
1 Auf dem **Schwabenweg** sind die Wege für Fuß- und Radverkehr nicht ausreichend bemessen, sodass Konflikte zwischen den Verkehrsarten entstehen. Der Abschnitt zw. Ingolstädter Weg/Augsburger Weg und Dr.-Rörig-Damm (i.T. außerhalb Kartenausschnitt) erscheint in der Drei-Jahres-Karte 2020-22 als Unfallhäufungsstelle. Ebenfalls wird die Barrierefreiheit in den meisten Abschnitten durch fehlende taktile Elemente und Sitzgelegenheiten nicht sichergestellt. Der Abschnitt zwischen An der Talle und Holsteiner Weg/Hohenloher Weg ist nicht begrünt.

Maßnahme: Handlungsbedarf entsteht vor allem durch das Unfallgebild, sodass zur Sicherung der Verkehrssicherheit kurzfristig Tempo 30 umgesetzt werden sollte! Eine Verbesserung der fuß- und radverkehrlichen Situation erscheint nur durch eine flächenhaften Ansatz mit Anpassung des Straßenquerschnitts möglich. Bei zukünftigen Maßnahmen sollten die fuß- und radverkehrliche, sowie Umweltbelange beachtet werden. Flächen könnten durch den Wegfall/der Verlagerung des ruhenden Kfz-Verkehrs für den Fuß- und Radverkehr gewonnen werden.
