Maßnahmensteckbriefe

Fokusräume

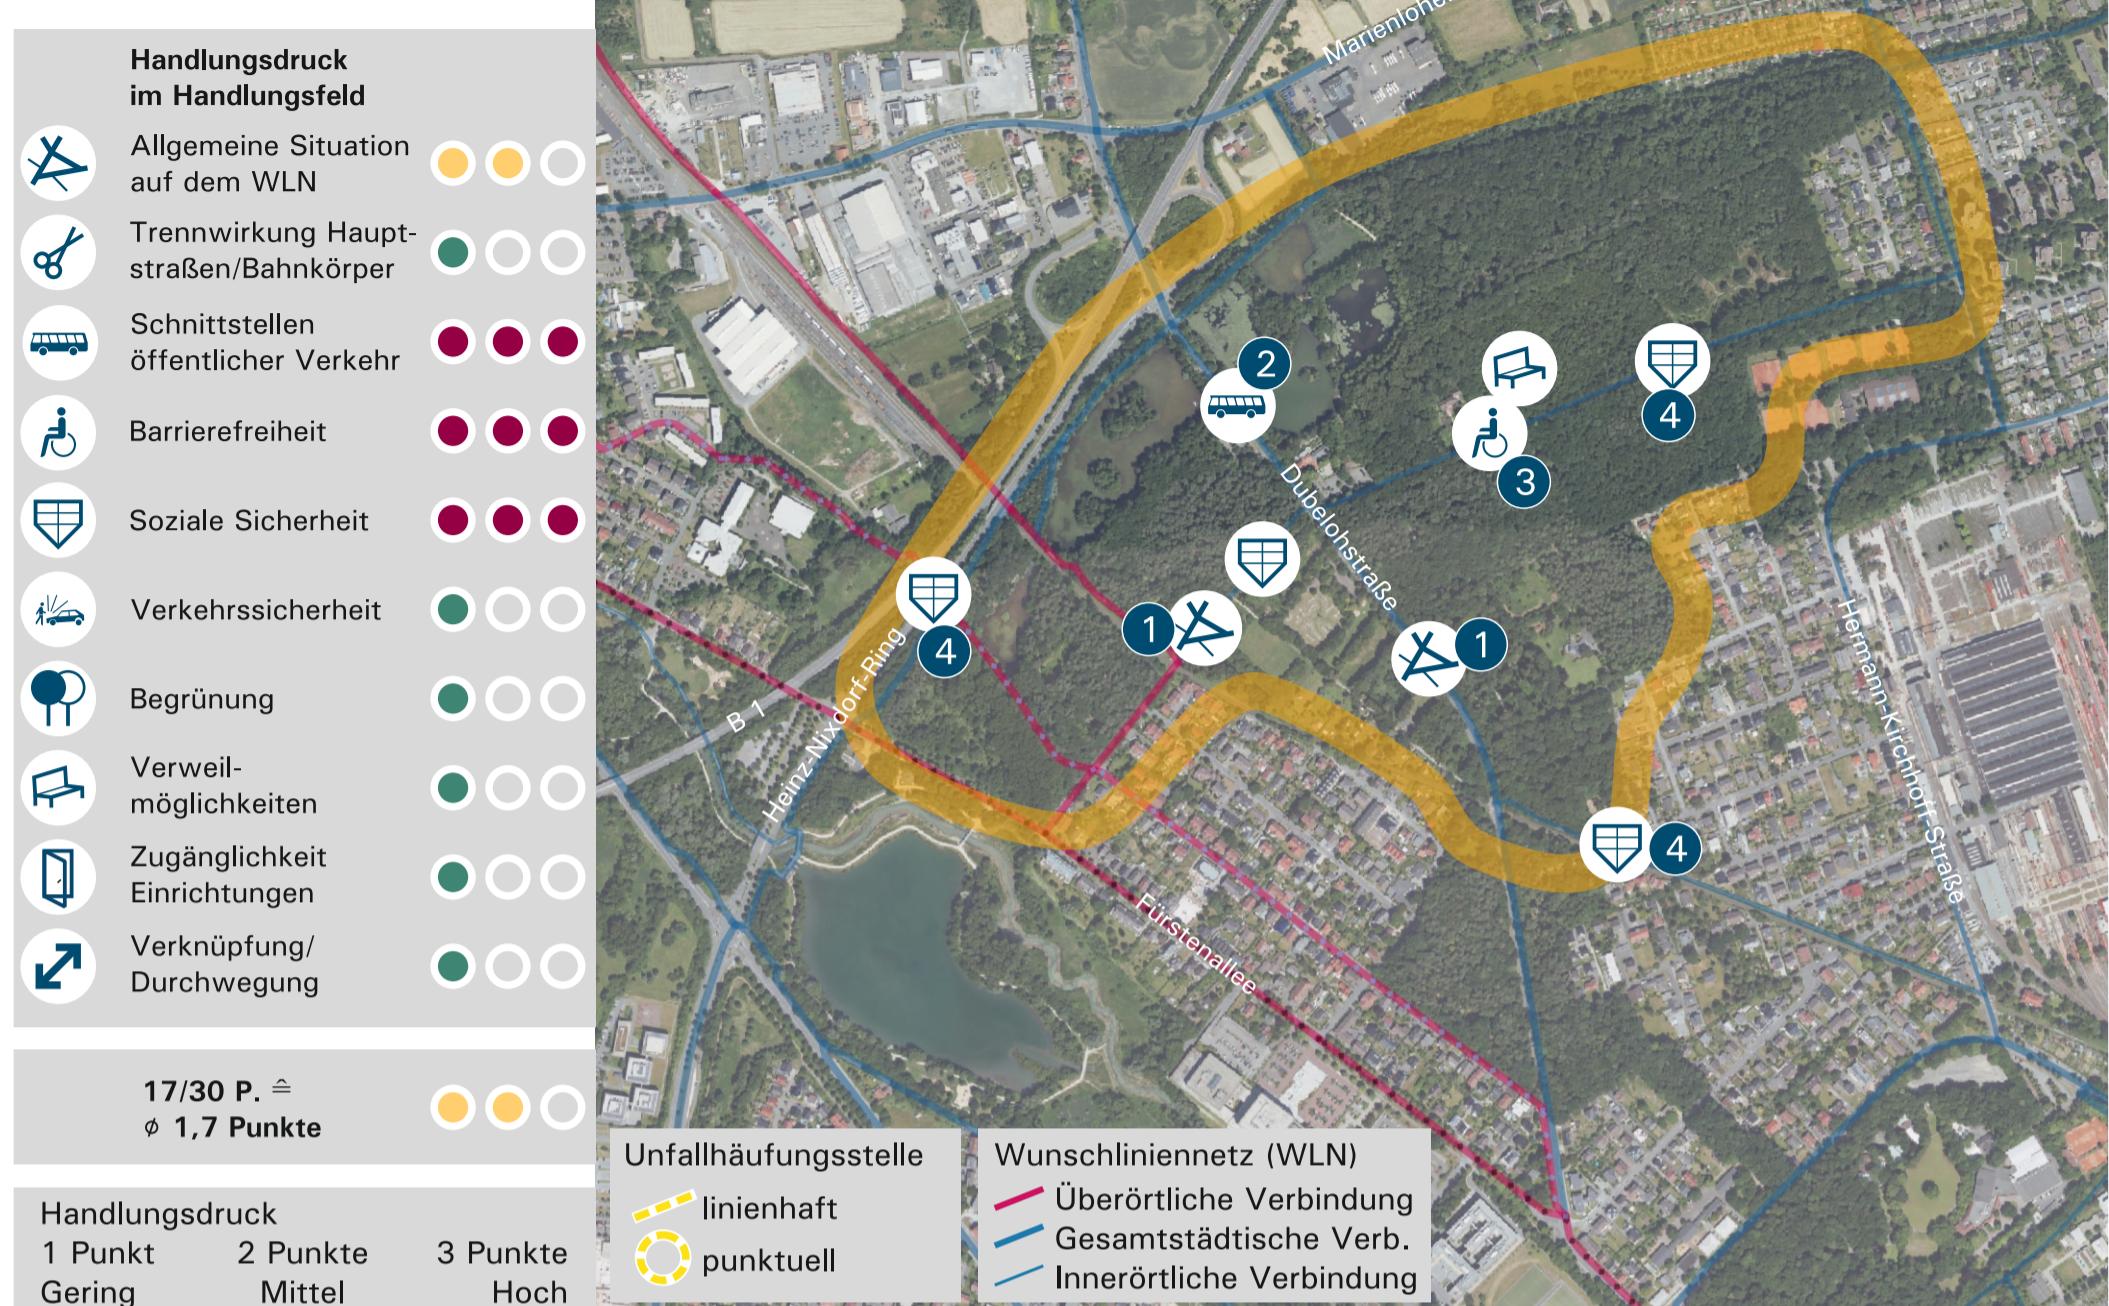
20 Fischteiche

1 Die Situation von Fuß- und Radverkehr auf dem WLN erscheint grundsätzlich ausreichend zu sein. Auf den überörtlichen und gesamtstädtischen Verbindungen sollten langfristig regelkonforme Geh- und Radwege hergestellt werden und Verkehrsarten voneinander trennen.

Maßnahme: Bei Maßnahmen an der Wegeinfrastruktur Fuß- und Radverkehr voneinander trennen.

Maßnahme: Ergänzung von Notrufsäulen, Überprüfung der Beleuchtung (bspw. durch intelligente, nutzungsabhängige Steuerung), Sicherstellung Einsehbarkeit von Gehwegen die an Straßenräumen geführt werden (z.B. Dubelohstraße).

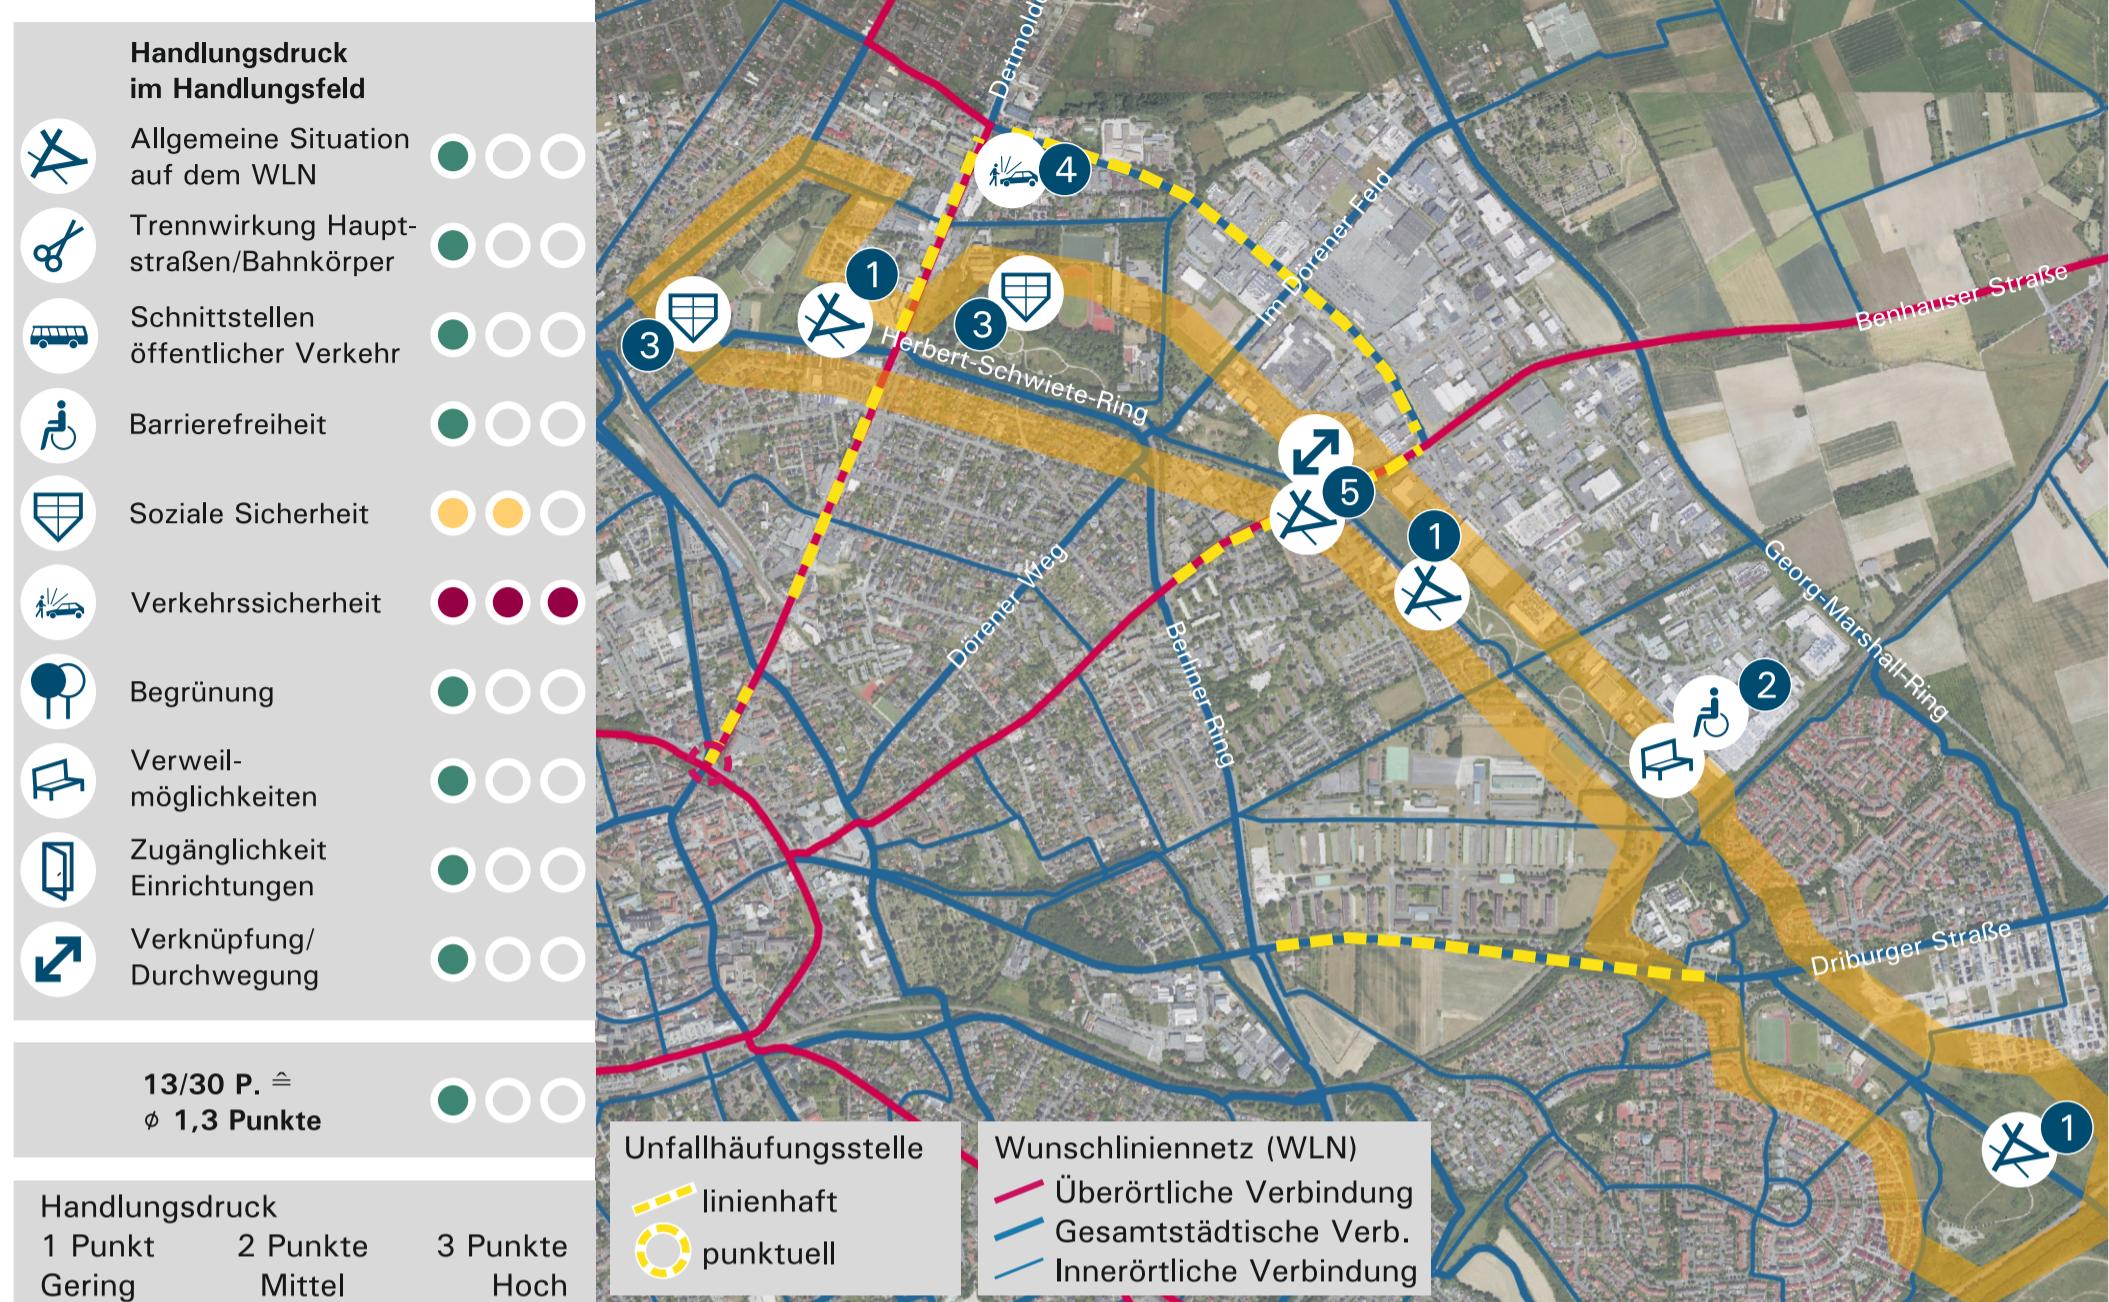
21 Springbach

1 Die Situation von Fuß- und Radverkehr auf dem WLN erscheint grundsätzlich ausreichend zu sein. Auf den überörtlichen und gesamtstädtischen Verbindungen sollten langfristig regelkonforme Geh- und Radwege hergestellt werden und Verkehrsarten voneinander getrennt werden.

Maßnahme: Bei Maßnahmen an der Wegeinfrastruktur Fuß- und Radverkehr voneinander trennen.

3 Die soziale Sicherheit spielt am Springbach eine wichtige Rolle, da der Bereich nicht bebaut ist und Kfz-Durchgangsverkehr nur an den durchschneidenden Achsen vorherrscht. Die wahrgenommenen Sicherheit kann durch verschiedene Einzelmaßnahmen gefördert werden. Die Sport- und Jugendfreizeiträume müssen hinsichtlich Verkehrs- und sozialer Sicherheit beachtet werden, die insbesondere wegen der jungen Nutzendengruppe besondere Bedeutung hat.

Maßnahme: Ergänzung von Notrufsäulen, Überprüfung der Beleuchtung (bspw. durch intelligente, nutzungsabhängige Steuerung).

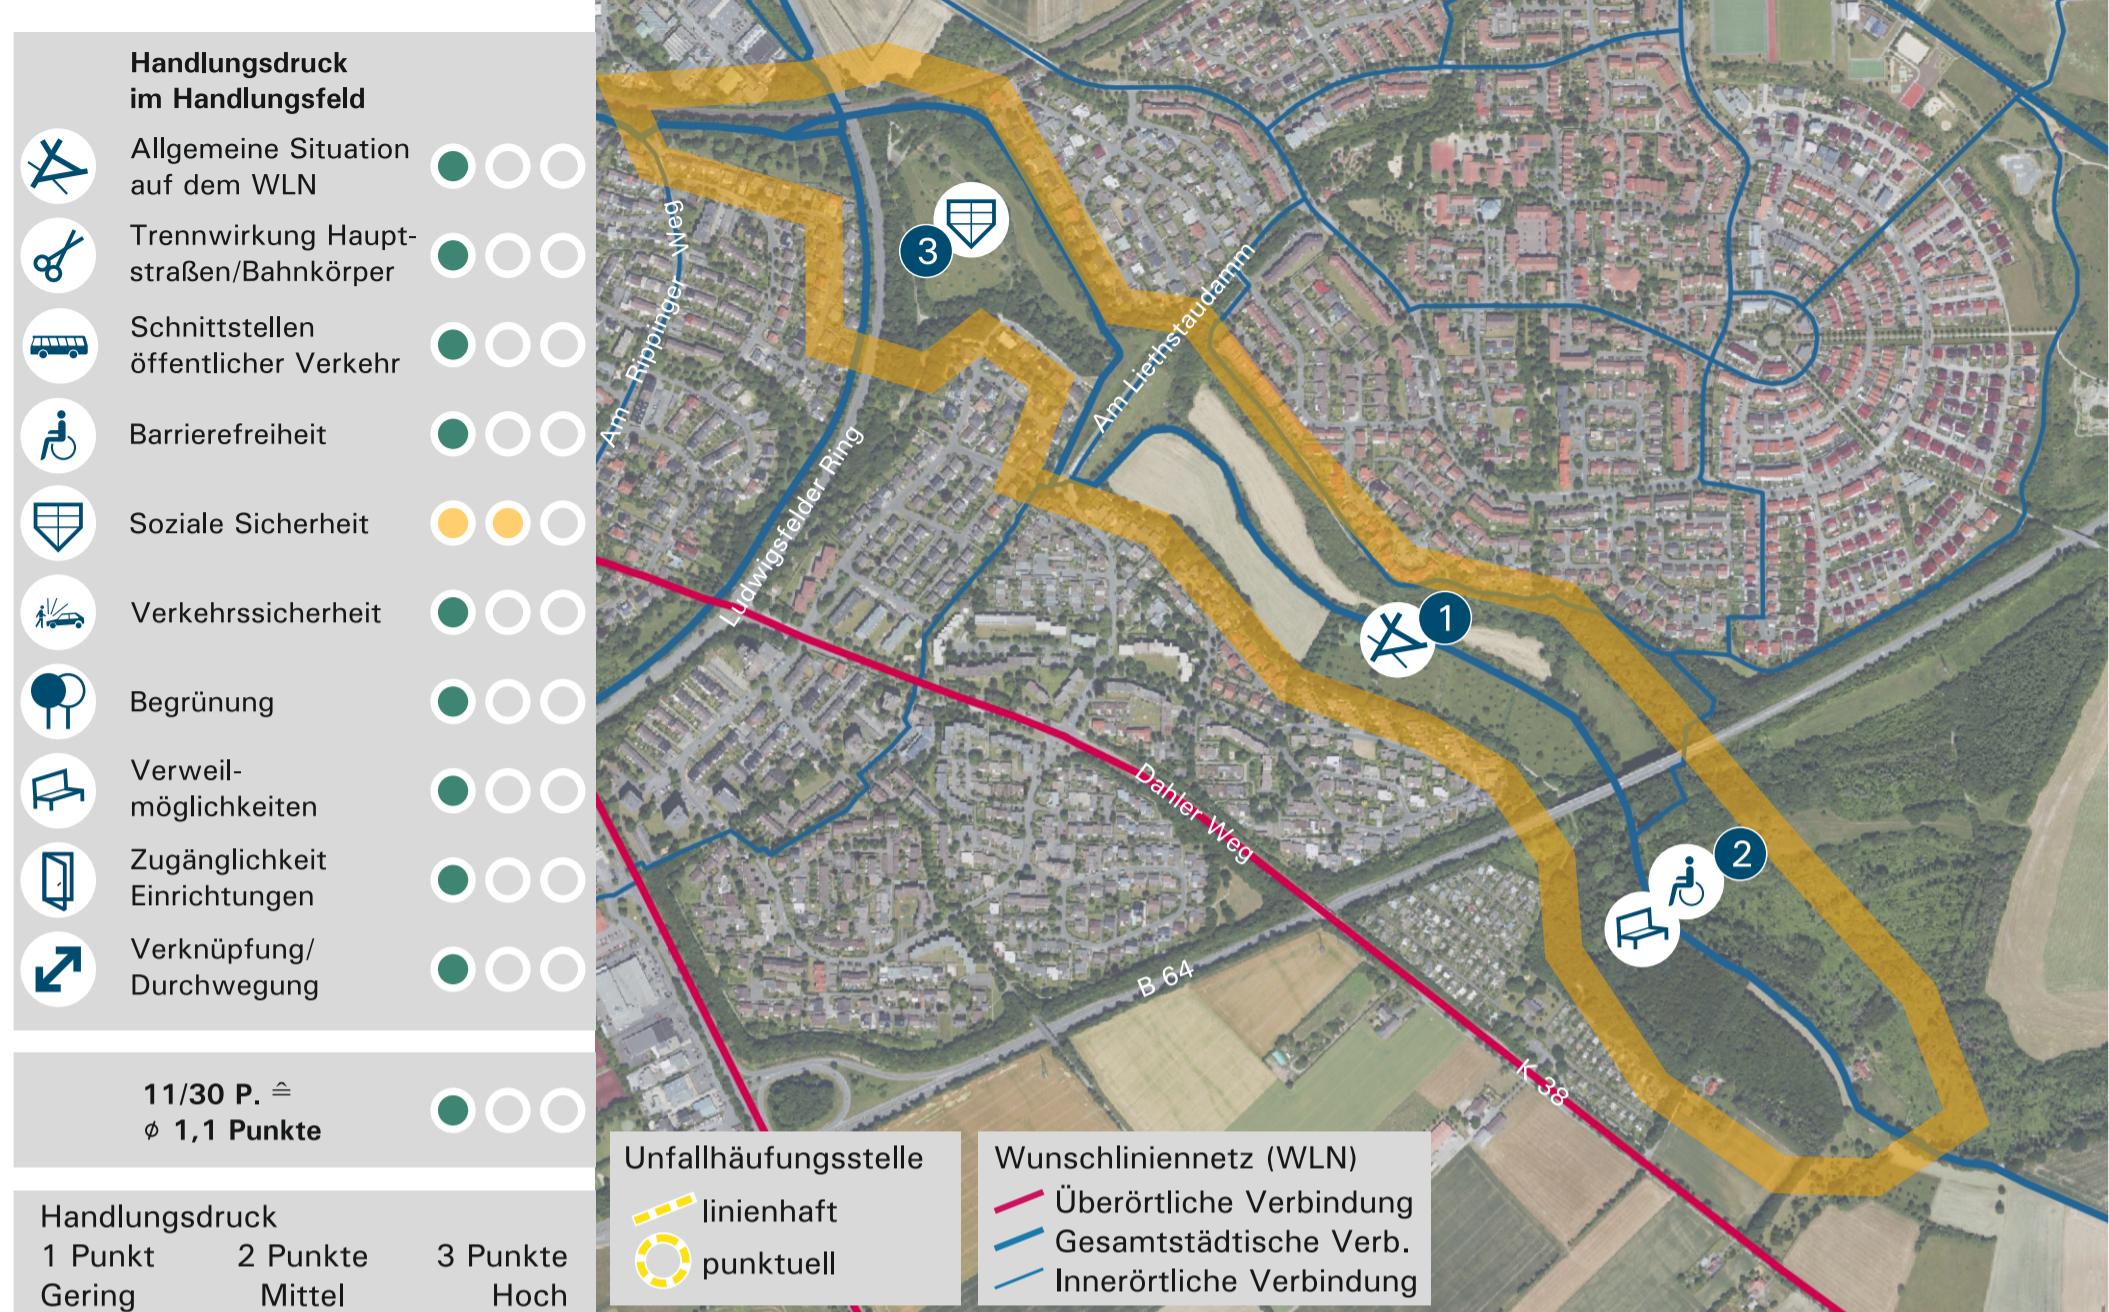
1 Die Situation von Fuß- und Radverkehr auf dem WLN erscheint grundsätzlich ausreichend zu sein. Auf den überörtlichen und gesamtstädtischen Verbindungen sollten langfristig regelkonforme Geh- und Radwege hergestellt werden und Verkehrsarten voneinander trennen.

Maßnahme: Bei Maßnahmen an der Wegeinfrastruktur Fuß- und Radverkehr voneinander trennen.
